커먼레일에서 연료 누유로 인해 발생한 승용차화재사례 분석

Analysis of a Car Fire Caused by a Fuel Leakage from the Common Rail

이의평*

Abstract

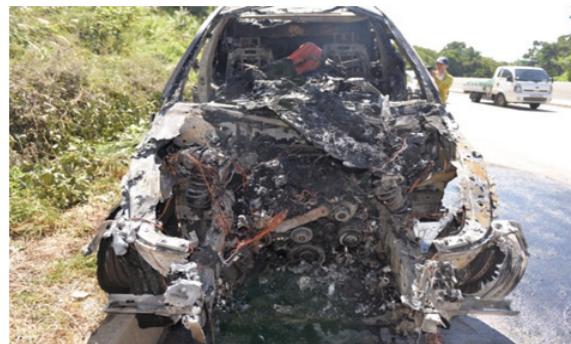
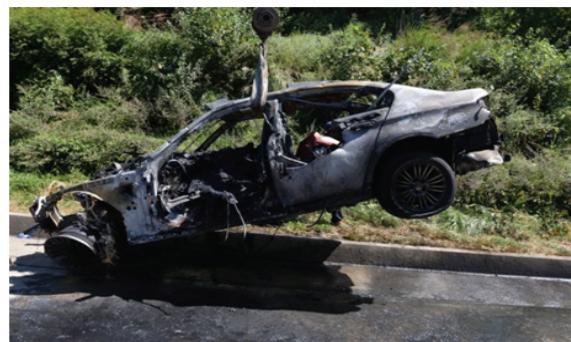
Fig. 1. View of a Car that a Fire Broke Out

화재발생 후 2개월 이상 경과하였고 전소된 승용차를 폐차장으로 이동한 상태이므로 보존상황이 좋지는 않았지만, 낙하물이 차실과 엔진실에 실려 있는 등 나름대로 보존되어 있으므로 화재원인조사에 현저한 지장을 줄 정도의 보존 상황은 아니었다. Fig. 1은 고속도로 갓길에서 이동되기 직전에 촬영한 사진이고, Fig. 2는 폐차장에 보관 중인 화재 발생 승용차를 촬영한 사진이다.

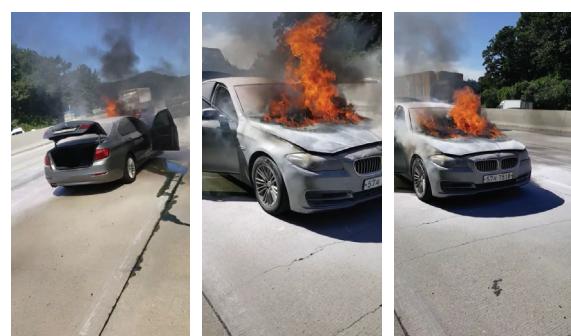
Fig. 3. Captured Pictures in Video

차주가 촬영한 동영상을 분석한 결과 발화개소는 엔진실이 명백하고 엔진실 중 운전석 앞쪽으로 확인되며, 차실,

트렁크실, 엔진실 중 우측(조수석 앞쪽), 엔진실 좌측(전후좌우의 방향은 운전석에 앉아 전방을 주시한 경우를 기준으로 함) 중 앞쪽을 발화개소에서 배제할 수 있다(Fig. 3 참조).

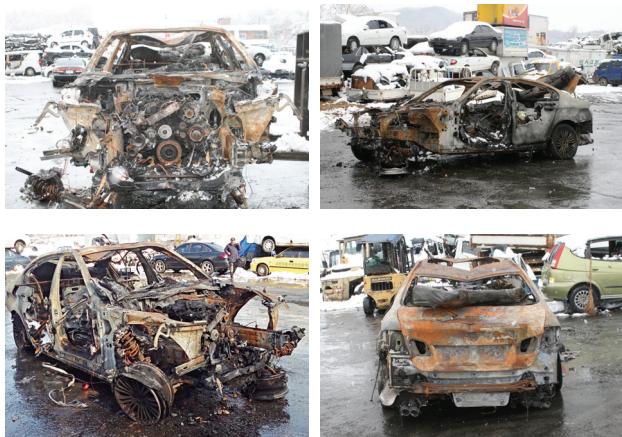
Fig. 4. Front, Rear, Left and Right Side

소훼된 승용차 외부 모습도 엔진실에서 차실 쪽으로 연소 확대되어 있고(Fig. 4 참조), 승용차를 지게차로 들어 올려 차체 하부를 확인한바 차체 하부와 엔진실 하부에서 발화되었다고 볼만한 특이점이 없으므로 차체 하부와 엔진실 하부는 발화개소에서 배제할 수 있다(Fig. 5 참조).

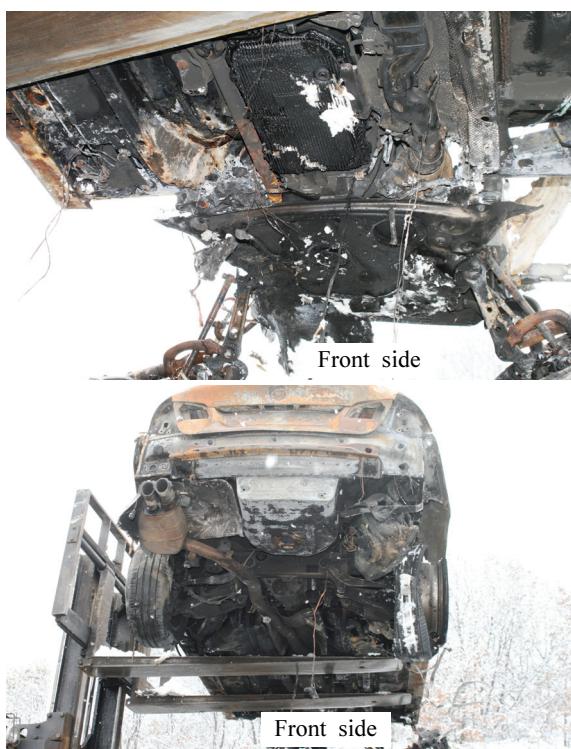
Fig. 5. Bottom Side

엔진실 하부는 발화개소에서 배제될 뿐만 아니라 엔진오일팬, 변속기오일팬의 누유에 의한 발화흔적이 없으므로 엔진오일팬 또는 변속기오일팬의 누유에 의한 화재는 배제 할 수 있다(Fig. 5 참조).

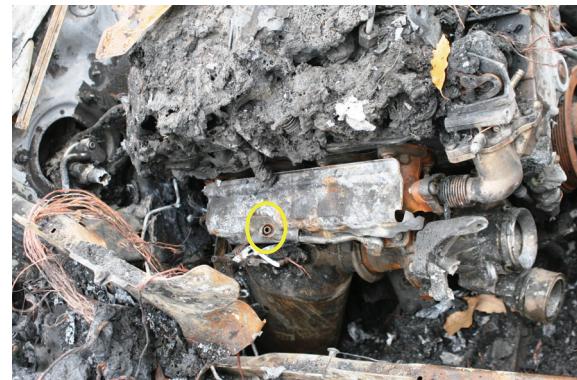
Fig. 6. Cover of Exhaust Manifold and DPF

배기관이 위치한 차체 하부는 특이점이 없고(Fig. 5 참조), 배기매니폴드와 DPF (Diesel Particulate Filter; 디젤미립자 포집필터)가 위치한 곳은 발화개소의 반대쪽인 조수석 앞에 위치하고 있지만 배기매니폴드 주위 가연물의 소훼가 심하고 배기매니폴드 커버의 열변색이 심하고 DPF 표면에 액체가 흘러 연소된 흔적이 있으며(Fig. 6 참조), 터보차저 엔진오일 순환파이프의 접속부에 용융흔적이 있다(Fig. 7 참조). Figs. 7은 6의 ○ 부위 파이프 접속부분을 근접 촬영한 사진이다. 엔진오일이 배기매니폴드 커버나 DPF 등 고온표면에 비산되면 발화될 수 있으므로(Lee, 2010b, 2011) 터보차저를 순환하는 엔진오일이 누유되어 배기매니폴드나 터보차저에 비산되어서 발화되었을 가능성을 배제하기 어렵다. 차주가 촬영한 동영상에는 운전석 앞 엔진실에서 화염이 솟구치는 장면이 녹화되어 있지만 엔진실에서 화염이 최초 솟구치는 장면이 녹화된 것이 아니므로 배기매니폴드와 DPF가 있는 곳에서 발화된 후 운전석 앞쪽의 연료호스가 있는 쪽으로 연소확대되어 연료(경유)의 영향으로 운전석 앞쪽에서 화염이 솟구치는 것이 녹화되어 있을 수 있다고 주장할 수 있다.

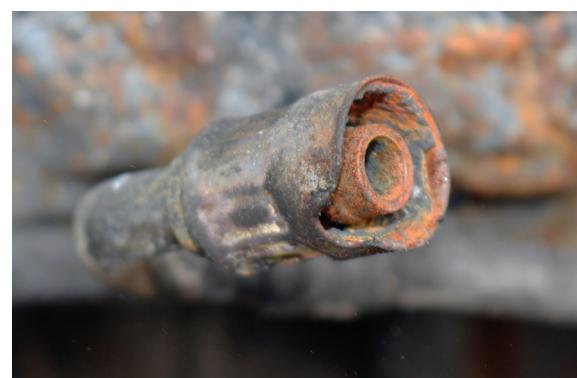
Fig. 7. Melted Pipe for Cooling of Turbo Charger

엔진실에서 엔진과 변속기를 내린바 엔진 뒤쪽 차체 프레임의 열변색은 조수석 앞쪽보다 운전석 앞쪽이 강하며, 화염이 솟구친 부위가 열변색이 강하다(Fig. 10 참조). 배기매니폴드 커버, 터보차저, DPF를 분리한바 배기매니폴드 커버 안쪽에는 특이점이 없고, 터보차저는 분해하여 확인해보니 날개회전에 이상이 없는 등 화재원인과 관련성을 수 없고, DPF로 인해 발화된 사례가 있지만(Song et al., 2012; Woo et al., 2016; Kim, 2016; Lee, 2016, 2017c) 분리해낸 DPF는 내부와 엔진쪽은 특이점이 없고 표면 쪽에 액체가 흘러내린 흔적이 있을 뿐인데(Fig. 11 참조) 이 액체가 흘러내린 흔적만으로 터보차저를 냉각하기 위한 순환용 엔진오일이 용융 흔적이 있는 접속부분(Fig. 7 참조)에서 누설되어 화재가 발생한 것이라고 단정할 수는 없다.

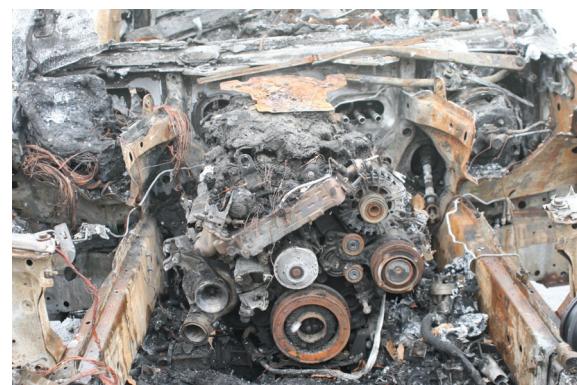
Fig. 8. Engine Compartment

엔진실 가연물 대부분이 연소되었지만, Fig. 8과 같이 엔진 위의 커버 등 일부가 연소되지 않고 남아 있으므로 엔진 자체가 과열되어 발화되었다고 볼 수 없다.

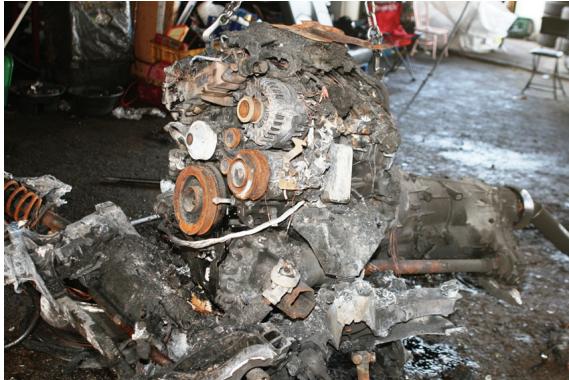
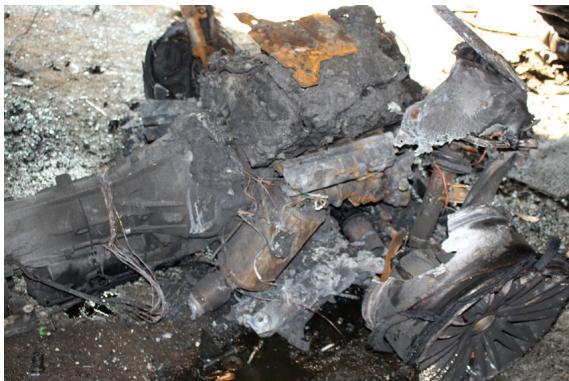
Fig. 9. Engine and Transmission

원인에 대해 구체적으로 조사하기 위해 폐차장 측의 도움을 받아서 엔진실에서 엔진과 변속기를 분리하여 내렸다(Fig. 9 참조).

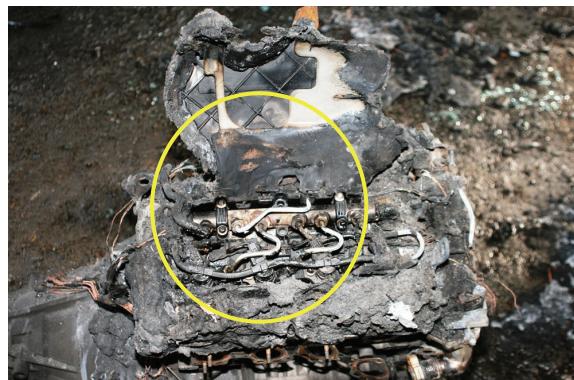
Fig. 12. Disassembled Cover of Common Rail

엔진 위쪽 커먼레일 위의 합성수지로 된 커버를 분리해낸 바 커먼레일 배관 접속부에 연료가 누설되어 연소된 흔적이 있고 누설되어 연소된 부위 위쪽의 합성수지 커버에 국부적으로 연소된 흔적이 있다(Figs. 12-13 참조). Fig. 14는 커먼레일을 엔진에서 분리하여 촬영한 사진이다. 커먼레일 배관 접속부의 연료가 누설된 부위 근처와 녹화동영상의 화염이 솟구치는 부위가 일치한다. 연료가 누유되어 연료공급이 안되면 차주의 진술처럼 급격히 출력이 떨어질 수 밖에 없다. 가속페달을 밟아도 반응하지 않고 속도가 급격히 감소하는 현상은 연료공급이 제대로 되지 않을 때 나타나는 현상이고, 수증기가 몇 초간 발생하고 시커먼 연기와 함께 발화되었다고 진술하고 있는데 수증기는 흰 연기를 말하는 것으로 보이며 흰 연기는 연료(경유)가 DPF나 배기매니폴드에 떨어질 때 발생하는 현상이며, 시커먼 연기는 DPF나 배기매니폴드에 연료가 떨어진 후 연료에 불이 붙은 후부터 나타나는 현상이므로 차주의 진술에 모순이 없고, 차주는 연료가 누유되어 화재가 발생할 때 나타나는 현상을 진술하고 있다.

커먼레일 접속부에 연료가 누설되어 연소된 흔적과 이 연소흔적 위의 합성수지 연소흔적은 화재발생 후 2차적으로 연료가 누설되거나 하여 이러한 흔적을 남길 수 없다. 화재발생 후 화염이 침투하여 연소흔적을 남겼다면 커먼레일 위 커버가 전체적으로 연소되어 이 화재사건 승용차와 같은 미연소된 커버를 남길 수 없으므로 화재발생 전에 연료가 누설된 것으로 분석할 수 있다.

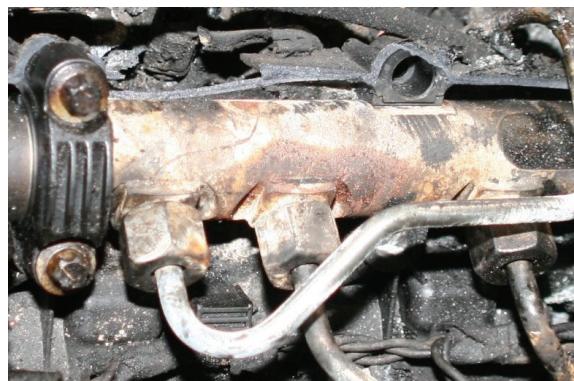
Fig. 13. Leakage Traces at a Connection Part

커먼레일 접속부분의 누유흔적과 접속부 위쪽 합성수지 커버의 연소흔적은 커먼레일 접속부분에서 누유되어 발화된 경우에만 나타날 수 있는 물적 증거이고 차주가 촬영한 동영상의 화염이 솟구치는 부위, 차주의 진술, 정차 후의 화염이 솟구치는 현상과 모순이 없으므로 커먼레일 접속부
