제천 스포츠센터 화재와 밀양 세종병원 화재의 비교 분석

Comparative Analysis between the Jecheon Sports Center and Miryang Sejong Hospital Fires

이의평*

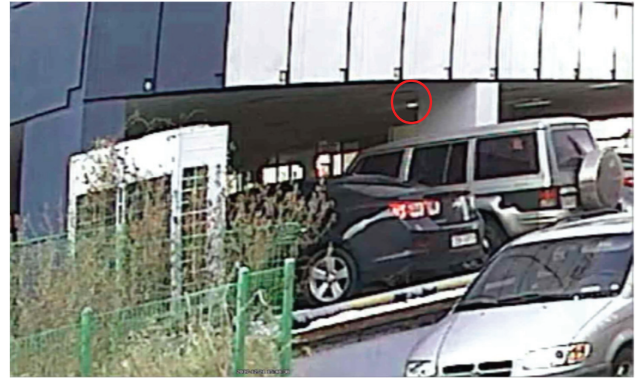
Fig. 1. Image that Flame Produced First in the Parking Lot Ceiling 15:48:38 (Lee, 2018a)

스포츠센터화재는 2017년 12월 21일 15:48경 필로티 주차장 천장에 화염이 발생함이 Fig. 1과 같이 CCTV에 녹화되어 있다. 화염이 최초 녹화된 곳(Fig. 1의 ○ 부위)은 결빙제거 작업을 한 곳이며 이곳에서 작업 종료 후 약 55분 경과하여 화염이 식별되므로 화재원인은 결빙제거 작업과 관련이

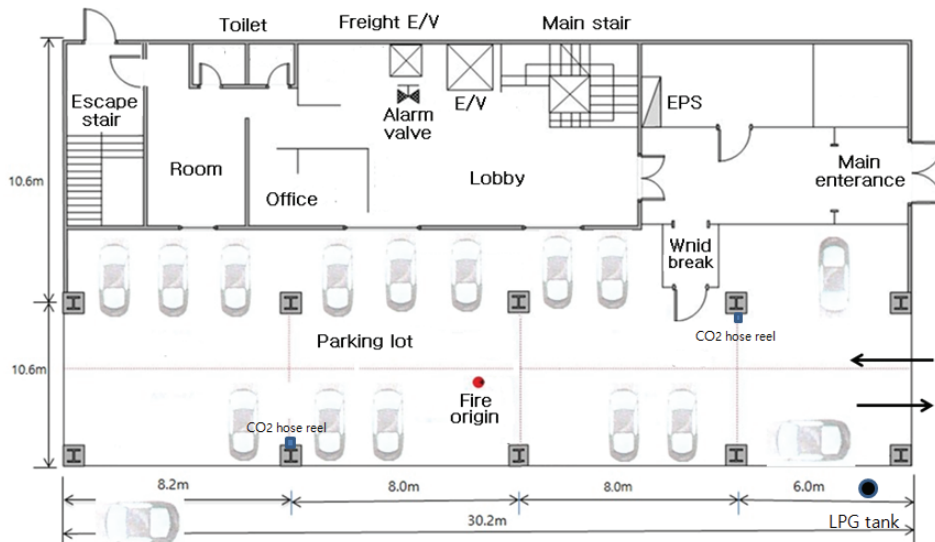
Fig. 2. The 1st Floor Plan in Jechon Sports Center Fire (Lee, 2018a, c)

있는 것으로 추정할 수 있다. 화염이 식별되는 발화개소(Fire origin)를 Fig. 2의 1층 평면도에 나타내었다. 15:48경 3층 남탕에서 목욕을 마친 뒤 1층 입구에 나온 손님이 매캐한 냄새를 맡고 주차장 천장의 화재를 목격하고 건물 안으로 들어가 “불이야!”라고 소리치자 1층 카운터 여직원이 주차장으로 뛰어나왔다(Lee, 2018c).

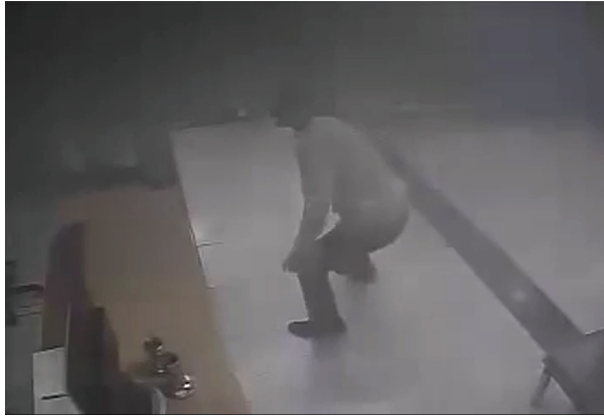
Fig. 3. Low-key View of a Fire in the Smoke

세종병원화재는 2018년 1월 26일 07:25경 자동화재탐지 설비 경종이 울린 후 응급실 당직 근무 간호조무사가 응급실 당비실 천장에서 화재를 발견하였다. CCTV가 당비실 쪽을 촬영하지 않고 응급실 출입구 쪽을 촬영하고 있어 연기가 천장 쪽에서 바닥 쪽으로 확산되는 과정과 Fig. 3과 같이 응급실 간호데스크 바로 앞에서 연기 속에서 자세를 낮춰 당비실 쪽의 화재를 확인하는 모습과 연기가 가득한 상태에서 화염이 천장 쪽에서 응급실 바닥으로 낙하되어 타고르는 모습이 촬영되어 있다. 발화개소인 응급실 안의 당비실은 Fig. 4의 1층 평면도에 나타내었다.

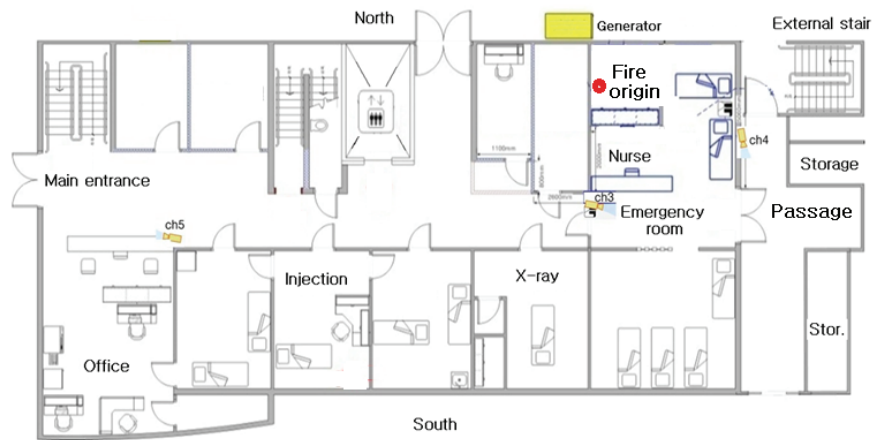
Fig. 4. The 1st Floor Plan in Sejong Hospital Fire

세종병원화재에 대해 국립과학수사연구원은 발화지점으로 한정 가능한 탕비실 천장의 전기배선에서 식별되는 단락흔 이외에 기타 발화와 관련지를 만한 특이기구나

잔해 등은 식별되지 않는 상태로서 천장 내부 전기배선의 절연파괴 과정에서 최초 발화된 것으로 추정된다고 감정을 하였다.

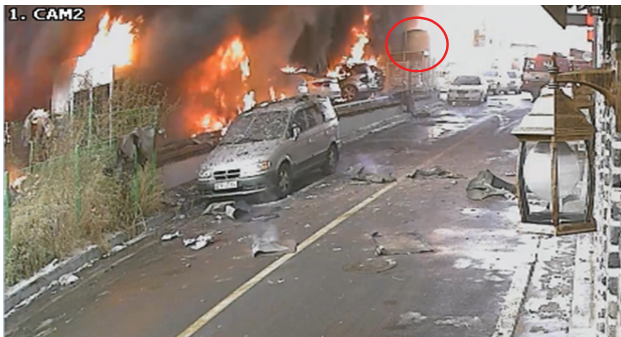
Fig. 5. First Fire Brigade Arrival 16:00 (Lee, 2018a)

스포츠센터화재는 119신고 후 7분이 경과한 16:00경 소방대가 화재현장에 도착하였다. 화재현장에 도착했을 때는 필로티 주차장의 차량 15대와 외부 1대의 차량 및 드라이비트 외벽까지 휩쓸고 주차장 3면 밖으로 맹렬한 화염과 검은 연기가 분출하는 최성기 상태로 건물 전체가 연기에 휩싸이고 건물 곳곳에서 검은 연기가 분출하고 있어서 제천 소방서 소방력으로는 감당할 수 없게 확대된 상태이었다. 특히 119구조대가 다른 곳에 고드름 제거하러 출동 중이어서 선착 소방대가 구조대 역할까지 해야 했음에도 Fig. 5와 같이 필로티주차장에서 1 m 거리에 있는 2톤 저장의 LPG탱크로 화염이 닿고 있는 상태이어서 구조활동은 전혀 하지 못하고 LPG탱크 화재방어만을 해야 했다. Fig. 5의 ○ 부위에 2톤 저장의 LPG탱크가 있었다.

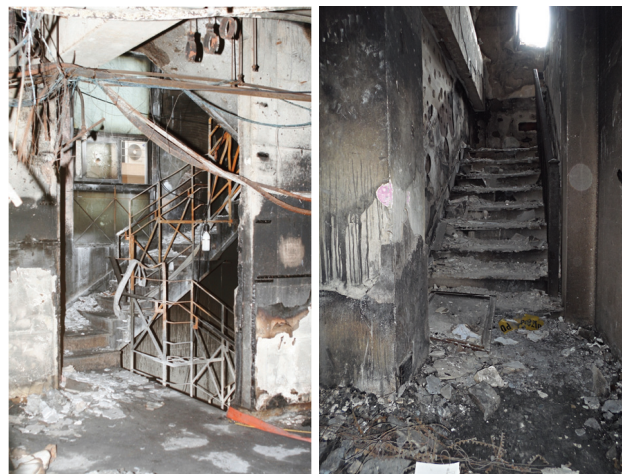
Fig. 6. Main Stairwell Entrances on the 1st Floor

스포츠센터 1층 주계단실 입구에 Fig. 6(a)와 같이 방화문이 설치되어 있지 않았다. 1층 실내로 확산된 화재 초기에 불과 연기가 그대로 계단실로 유입되어 짧은 시간에 주계단실이 피난계단으로서의 기능이 상실됨은 물론 상층부로 열기와 연기를 확산시키는 역할을 하였다. 3층 주계단쪽 출입문이 열려 있어 3층 남탕 안으로 연소확대되어 3층은 전소되는 피해를 입었다.

세종병원 1층 주계단실 입구에도 Fig. 6(b)와 같이 방화문이 설치되어 있지 않았다. 2005년 4월 병원 증축 설계 도면에는 1층 중앙 계단과 서쪽 보조계단 입구에 갑종방화문이 있었는데, 화재발생 당시에는 중앙 계단과 서쪽 계단 입구 방화문이 철거되고 없었다.

스포츠센터 건물과 세종병원 건물 모두 5층 이상인 층의 바닥면적이 200 m² 이상이므로 건축법시행령 제35조에 의거 국토교통부령으로 정하는 기준에 따라 피난계단을 설치하여야 했다. 국토교통부령인 ‘건축물의 피난·방화구조 등에 관한 규칙’ 제9조 제2항 바목에서 피난계단 출입구에는 피난의 방향으로 열 수 있는 것으로서 언제나 닫힌 상태를 유지하거나 화재로 인한 연기, 온도, 불꽃 등을 가장 신속하게 감지하여 자동적으로 닫히는 구조로 된 갑종방화문을 설치하여야 한다고 규정하고 있고 1층이나 피난층에 예외를 두고 있지 않으므로 스포츠센터 건물과 세종병원 건물 주계단에는 갑종방화문이 설치되어 있어야 했다.

두 건물 모두 주계단(피난계단) 1층에 방화문이 설치되어 있지 않아서 상층부로 연기와 열기를 급속히 전파시키는 역할을 하였다.

- (1) 화재를 발견하면 화재 진화보다 119신고와 피난유도를 우선해야 함을 홍보한다.
- (2) 피난계단이 설치된 건물 중 1층 계단 입구에 방화문이 설치되어 있지 않으면 소방기관에서 조치명령을 하거나 관할 지방자치단체에 의뢰하여 방화문을 설치하게 한다.
- (3) 방화문은 화재감지와 동시에 자동으로 닫히도록 시설을 개선하게 하거나 시설개선을 하지 못하는 경우에는 화재발생 시 닫도록 홍보한다.
- (4) 난연성이 있는 천장 단열재를 사용하도록 유도하고 천장 단열재로 난연성이 없는 스티로폼 등을 사용하는 경우에는 전기적인 요인에 의한 화재가 발생하지 않도록 지도한다.
- (5) 소방특별조사 시 불법증축된 부분이나 수직관통부로 인해 화재확산이나 화재로 인한 피해가 발생하지 않도록 확인하여 조치한다.

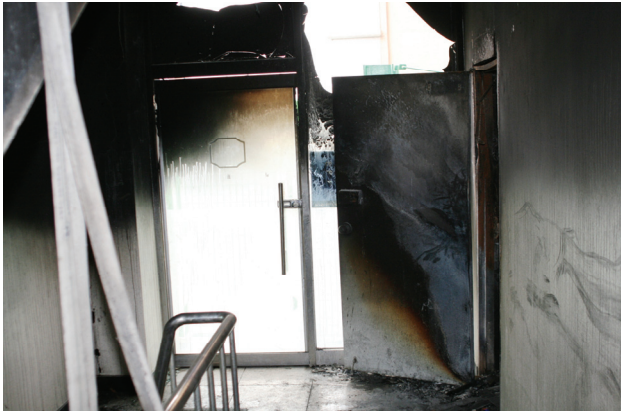
Fig. 7. Emergency Exit in the 3th Floor

스포츠센터화재에서는 1층 사무실과 피난계단(이하 ‘비상계단’이라 함) 사이에 있는 방화문을 Fig. 7과 같이 닫지 않았고, 3층 남탕과 비상계단 사이의 방화문도 Fig. 8과 같이 닫지 않아서 비상계단을 오염시키는 역할을 하였다. 또한 3층 주계단 쪽 방화문을 Fig. 9와 같이 열어놓아서 계단실을 통해 1층의 화재가 3층 내부로 연소확대 되는 역할을 하였다. 주계단 쪽 1층에 방화문이 없어 주계단으로 피난이 불가능하였을 뿐만 아니라 비상계단 쪽도 방화문을 닫지 않아 피난이 불가능한 상황을 초래하였다. 특히, 주계단을 통해 불길의 밀려오는데도 2층 방화문이 닫히지 않아 2층 여탕에서 19명이 사망하였다. 2층 주계단의 방화문은 손잡이가 있는 여닫이방식에서 상부의 퓨즈가 열에 의해 녹아야 닫히는 벽체에 매립하는 포켓 방식으로 교체하여 계단을 통해 불길이 올라오는데도 곧바로 닫히지 않고 열려 있었음을 입증하는 화재패턴이 Fig. 10과 같이 방화문에 나타나 있다.

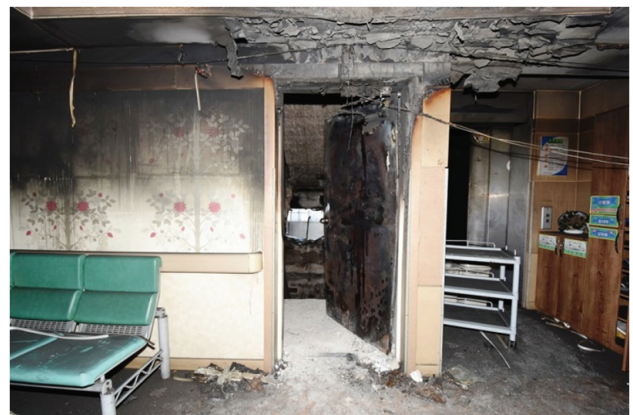
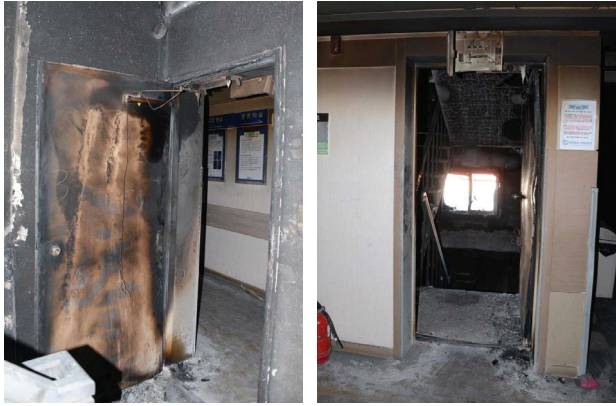
세종병원화재에서는 중앙 계단의 계단실과 2층~3층 병실 사이의 방화문은 자동화재탐지설비의 화재감지와 연동되어 닫혔으나 중앙 계단 1층 입구에 방화문이 설치되어 있지 않아 계단실이 굴뚝역할을 하여 Figs. 11, 12와 같이 방화문이 화열로 변형되어 화염과 열기 및 연기의 침입을 허용하였다. 세종병원과 세종요양병원이 비가림막이 씌워진 2층 연결통로를 통해 연결되어 있었는데, Fig. 13과 같이 세종요양병원 쪽 2층 방화문을 닫지 않아 열기와 연기가 세종요양병원 쪽으로 유입되었다.

Fig. 11. Around the Main Fire Door on the 2nd Floor

Fig. 12. Around Main Fire Door on the 3th Floor

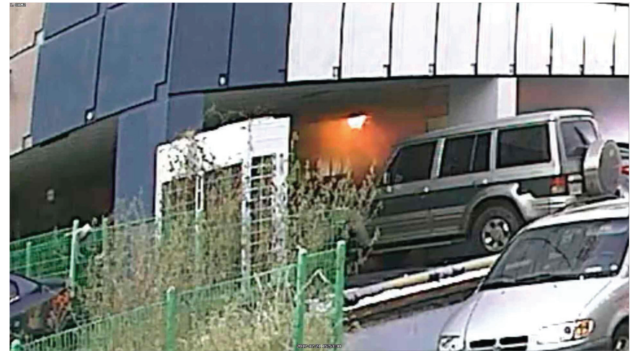
Fig. 14. Image that Flame Dropped in the Ceiling 15:53:30 (4)

스포츠센터 건물의 1층 필로티 주차장 반자 안쪽 천장에 단열을 위해 10 cm 두께의 스티로폼 단열재를 붙여 놓았었다. 주차장 반자 쪽에서 불꽃이 발견된 후 이 스티로폼에 불이 붙어 급격히 화재가 확대되었고 차량 15대가 있는 아래쪽으로 불붙은 스티로폼 용융물(화염덩어리)이 떨어지면서 짧은 시간에 주차장 전체를 거의 동시에 화염에 휩싸이게 하고 드라이비트구조의 외벽으로 옮겨 붙었다(Lee, 2018a). Fig.

14는 15:53:30경 최초 불꽃이 보였던 위치의 좌측 천장 위쪽에서 필로티 주차장 바닥 쪽으로 화염 덩어리가 낙하하는 모습이다.

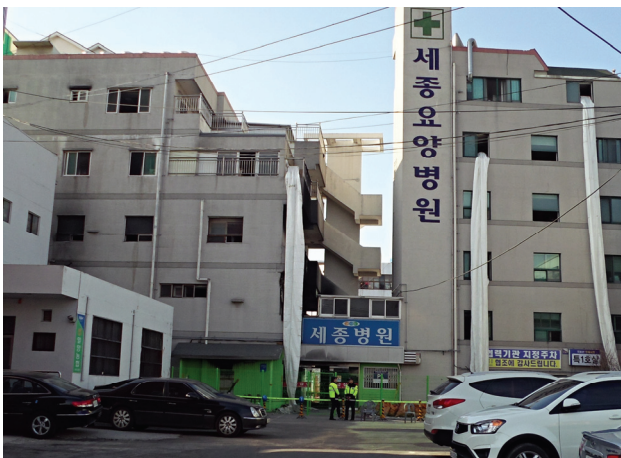
Fig. 16. Passage with a Rain Barrier Between Hospital and Nurse Hospital

세종병원 건물은 1992년 6월 22일 사용승인을 받았고, 세종요양병원 건물은 1996년 숙박시설로 사용승인을 받았으며 이후 일부 증축하고 용도변경을 하여 2008년 7월 2일 요양병원허가를 받았다. 세종병원과 세종요양병원을 잇는 2층 연결통로에 설치되어 있는 비가림막은 밀양시청으로부터 불법건축물로 적발되어 철거 시정명령을 받고서도 이행하지 않아서 2011년부터 2017년까지 5회에 걸쳐 1,123만 8천원의 이행강제금을 부과받고 있었다. Fig. 16과 같이 연결통로에 폴리카보네이트 재질의 비가림막이 설치되어 있어 세종요양병원 2층으로 열기와 연기확산이 되어 세종요양병원에서 3명의 사망자가 발생하였다. 또한 밀양시에 신고하지 아니하고 응급실 좌측에 4 m²의 목조 휴게실을 증축하고 4층 남쪽 베란다에 12 m² 샌드위치판넬 창고를 증축하였다. 세종병원은 건축대상상 연면적 1,489.32 m²이어서 옥내소화전설비가 설치되지 않았는데, 증축한 면적을 합하면 1,500 m²가 초과되어 옥내소화전설비 설치대상이 되었다. 옥내소화전설비가 설치되어 있었으면 천장 속의 화재를 초기에 진화할 수도 있었을 수 있다.

스포츠센터는 테라스를 폴리카보네이트나 철판으로 외벽을 만들고 지붕을 씌워 불법 증축하여서 계단과 승강기샤프트 등을 통해 아래층에서 올라온 연기와 열기가 배출되지 못하고 축적되게 하여 건물 전체가 연기와 열기에 휩싸이게 하였고, 세종병원은 세종요양병원과의 연결통로에 폴리카

보네이트로 비가림막을 불법으로 설치(증축)하여 세종요양병원으로 연기와 열기를 확산하게 하여 세종요양병원까지도 건물 전체가 연기와 열기에 휩싸이게 하였다.
