배전반 및 분전반의 화재위험요소에 관한 연구 Fire Risk Factors of Switch Boards and Panel Boards

Abstract

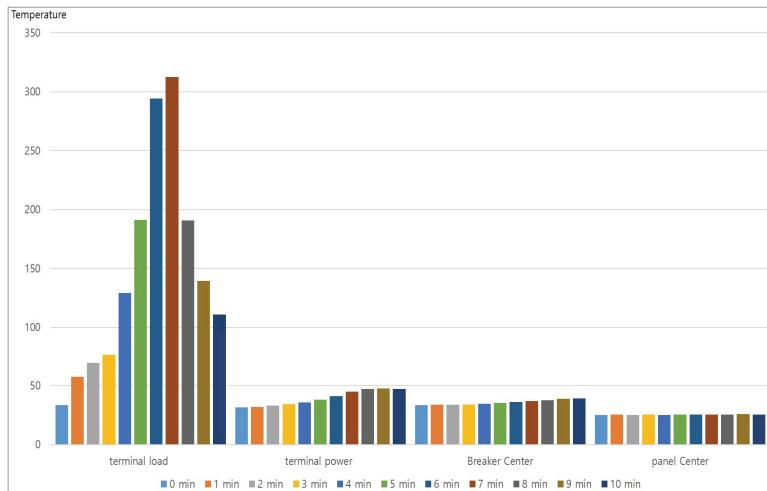
Fig. 1. Heat Phase Temperature Change in Short Circuit Braker

누전차단기 2P20A 삽입형 터미널에 2.5 mm² HIV전선 접속하여 부하를 연결하였을 경우 접촉저항이 증가할 때 제1산화동(CuO) 또는 아산화동(Cu₂O)증식에 따른 발열현상에 의해서 Fig. 1 그래프와 같이 온도 상승이 300 °C 이상 상승하다가 열에 의해 동선이 팽창하여 동선 접촉면적이 커지면 접촉저항이 줄어 열의 발생이 줄어든다. 또다시 냉각되면 접촉저항이 증가하고 온도가 상승하여 그래프와 같은 파형이 연속적으로 나타난다. 높은 온도가 계속 발생되면 피복이 손상되고 화재의 원인이 된다.

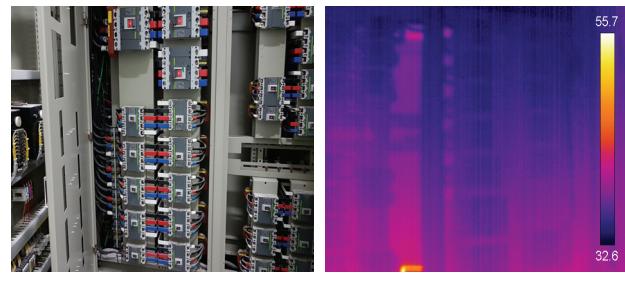
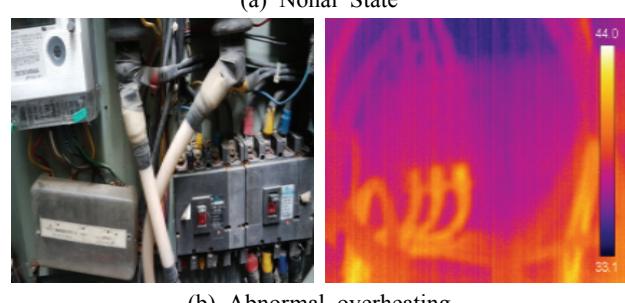
Fig. 2. Overheating by Insulation Deterioration

Fig. 2(a)는 정상적인 분전반 내의 전기기기 및 전선의 온도분포이며, Fig. 2(b)는 노후된 배전반에서 사용 연수에 따라 배선용차단기 및 전선의 노후로 절연상태가 열화되어 과열된 경우로 화재발생이 우려 되었다.

배전반 및 분전반의 화재예방을 위한 화재감지, 화재진압, 전선 · 케이블의 난연화, 사용연한의 제도화 등 배전반 및 분전반의 성능기반 방안을 제시하였다. 배전반과 분전반에서 화재위험을 줄이기 위해서는 첫째 절연파괴의 원인을 제거하고, 둘째 접촉불량 원인을 제거하기 위한 주기적인 점검(열화상카메라 및 전력품질분석기) 등을 사용하여 위험요소를 사전에 발견하여 예방하고 전선이 접속된 단자의 볼트를 조여주는 등의 유지관리가 필요하며 케이블 난연화 등을 통하여 화재의 확산방지를 위하여 분전반 내에 소화장치 설치 등의 개선이 필요하다.

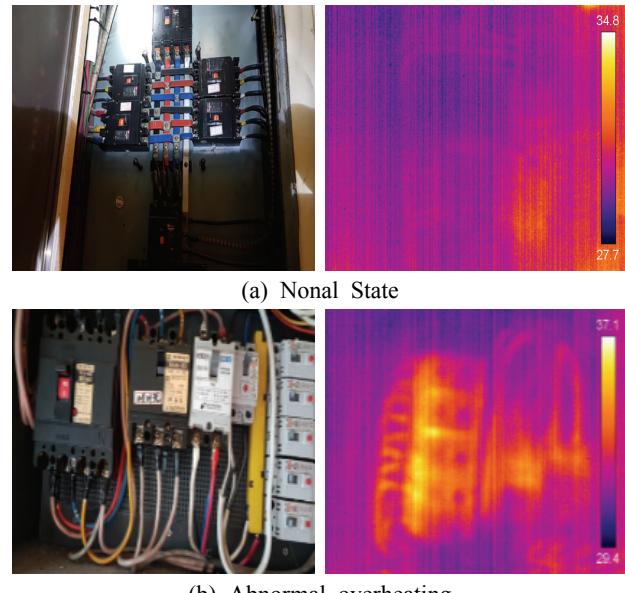
Fig. 3. Overheating Caused by Poor Contact

접촉불량은 Fig. 3과 같이 분기회로 단자의 볼트가 헐거워지면서 전선과 단자의 접촉불량으로 인해 이상과열이 발생

되었다. 이 경우 접속부재가 탄화되어 화재로 이어질 수 있다. 이러한 결과를 통해 접속부분이 전기적, 기계적으로 화재에 취약함을 확인할 수 있었다.
