## 부산정관에너지 전력케이블 화재사례 분석

### Analysis of the Power Cable Fire Case in Busan-JungKwan Energy

지홍근\* · 조영진\*\*

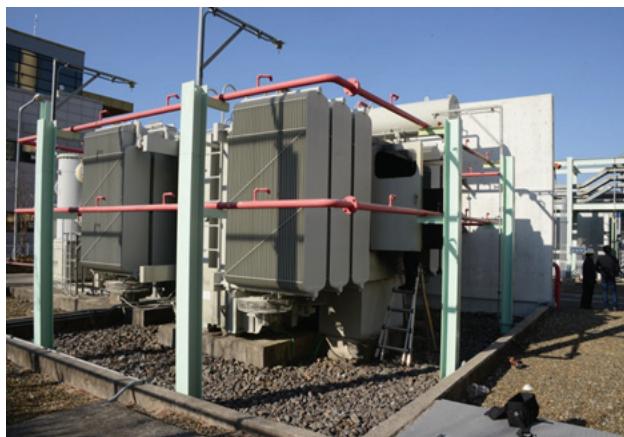
Fig. 4. Photo of Fire Scene

화재가 발생한 부분은 옥외에 설치된 변압기 설비로써, Fig. 4와 같이 변압기 및 가스절연개폐기에서 탄화 및 소훼 형상은 확인되지 않고, 154/22.9 kV 변압기 2차측 철제함 내부의 케이블 종단접속 부분을 중심으로 탄화된 형상이 확인되었다.

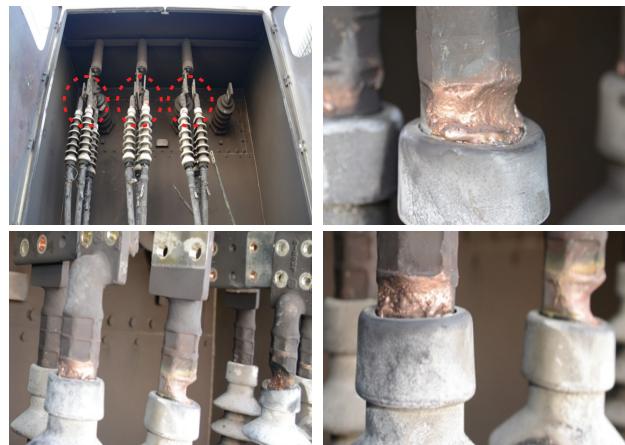
Fig. 5. Electric Arc of Cable Head

2차측의 철제함 내부에는 Fig. 5와 같이 부싱 애자 4개와 Insulator support 3개가 설치되고, 각 상에는 3개의 FR-CV 1C × 400 mm<sup>2</sup> 케이블이 설치된 구조로써, 3상의 케이블 헤드에서 단락 과정에서 형성된 다수의 전기적 용융흔이 확인되었다. 또한, Fig. 6과 같이 철제함 내부 패널에서 B상의 케이블 헤드에 인접한 부분이 상대적으로 심하게 수열 및 열변색된 형상이 확인되었다.

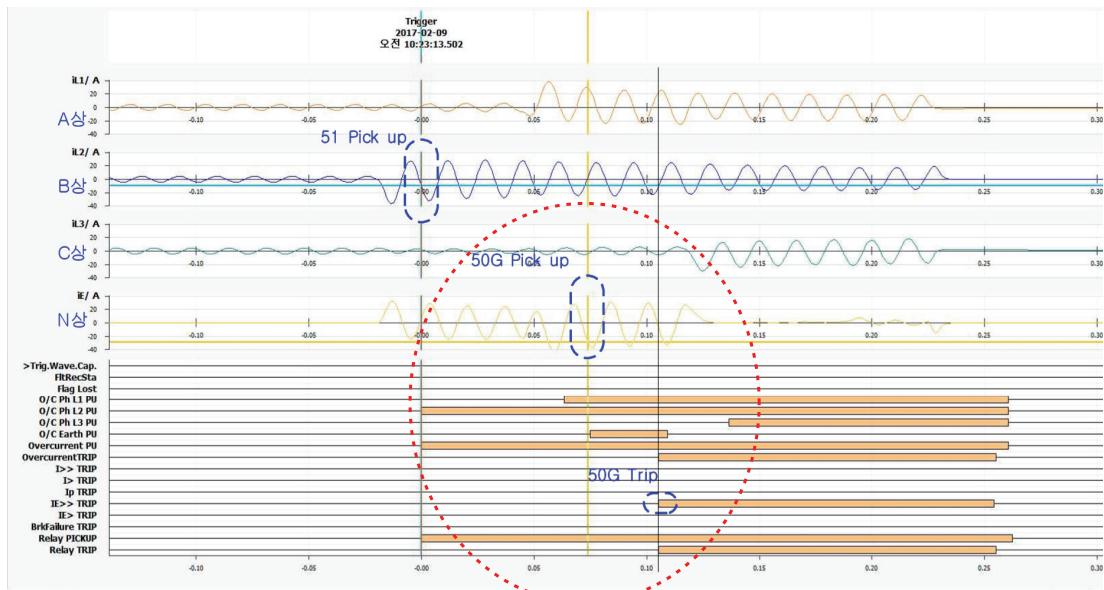
Fig. 7. Overcurrent Relay Data (G/T #2 feeder)

사고 당시의 G/T #2 feeder 측 과전류계전기 고장파형은 Fig. 7과 같으며, 2017년 2월 9일 10시 23분경 최초 B상에서 지락 고장이 발생하였으며, B상 지락 이후 약 63 ms 이후에 A상 지락, 약 137 ms 이후에 C상에서 지락이 발생하였다.

이벤트 로그 데이터 역시 10시 23분경에 발전기 기동용 전원 LOSS, 워터펌프 전원 LOSS 및 154 kV 가스절연개폐기 트립 등의 경보가 발생한 점을 고려할 경우, 변압기 2차측 배선 중, B상에서 최초 절연파괴에 따른 지락이 발생한 것으로 판단할 수 있다.

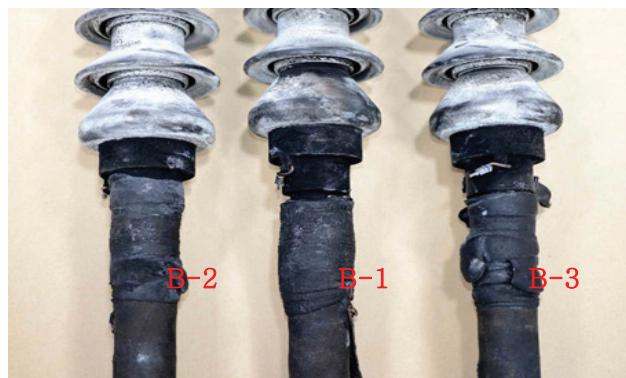
Fig. 8. Photograph of Power Cable (B phase)

B상의 케이블 3선은 각각 B-1, B-2 및 B-3로 구분하였다. B상의 케이블 종단접속부는 Fig. 8과 같이 전체적으로 심하게 수열 및 변형된 형상이며, 특히 외관상 B-1의 케이블 헤드와 케이블 접속부의 절연테이프가 일부 소실되고, 심하게 탄화된 형상이 확인되며, 절연저항 측정 시 B-1 케이블은  $0 M\Omega$ , 나머지 B-2 및 B-3 케이블은  $2,000 M\Omega$ 으로 B-1 케이블의 절연이 파괴된 것으로 확인되었다.

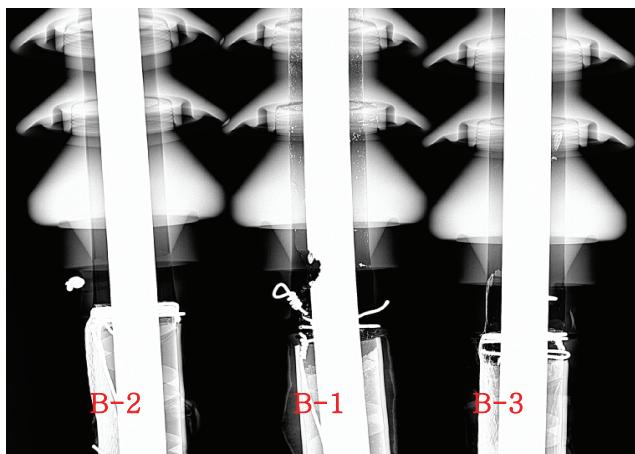
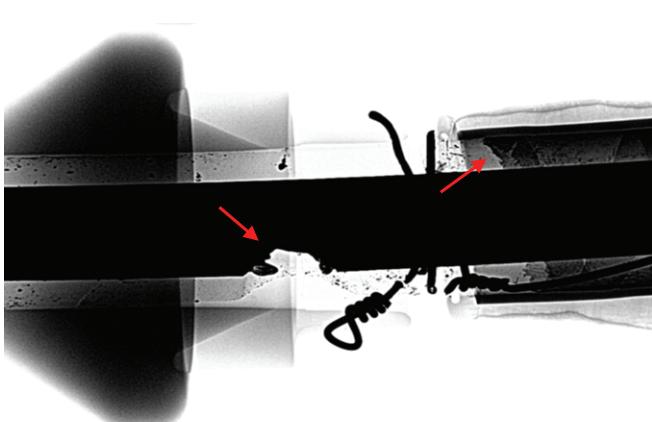
Fig. 9. X-ray Inspection

B상 케이블 종단접속 부분에 대한 X-ray 검사시, Fig. 9와 같이 B-1 케이블 내부의 도체와 차폐층에서 전기적으로

용융된 흔적이 확인되고, 주변에서 도체의 비산형상이 식별되는 상태로서, 내부 도체에서 차폐충으로 지락이 발생한 것으로 판단된다.

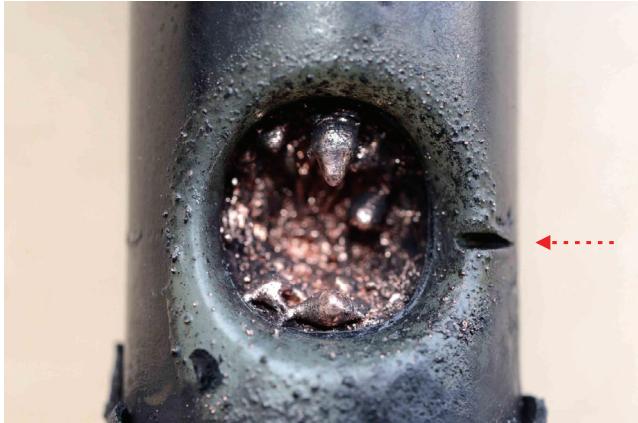
**Fig. 10.** Melted and Damaged Shape of Power Cable B-1

케이블 종단접속 부분에 대한 분해 검사 시, B-1 케이블의 외부 반도전층 경계 부분을 중심으로 하여 절연체가 원형으로 천공된 형상이며, 천공된 내측의 도체가 전기적 발열에 의해 용융된 형상이 확인되었다. 특히 Fig. 10과 같이 절연체의 천공된 부위에서 도체에 수직방향으로 두께 약 1mm 정도의 공구에 의해 손상된 흔적이 확인되었다. 이는 케이블 종단접속 부분의 절단 과정에서 손상된 흔적으로 판단되며, 손상흔적으로 볼 때, 절연체의 천공된 부분은 절연체가 내부 도체가 확인될 정도로 심하게 손상되었을 것으로 추정된다.

절단도구에 의한 손상흔적이 식별되는 상태로, 케이블 손상부위에서 열화가 진행되면서 사고가 발생하였을 것으로 추정된다.

이처럼 케이블 종단접속부에서 손상부위가 발생할 경우, 장시간 경과 후에도 절연파괴 및 화재사고 등이 발생할 수 있는바, 설치시 시공관리에 더욱 신경을 써야 할 것이며, 지속적인 점검 및 유지보수를 통해 케이블에서의 사고를 예방하여야 할 것이다.

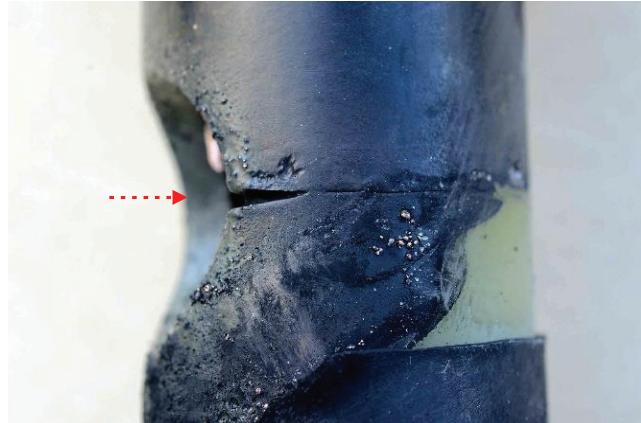
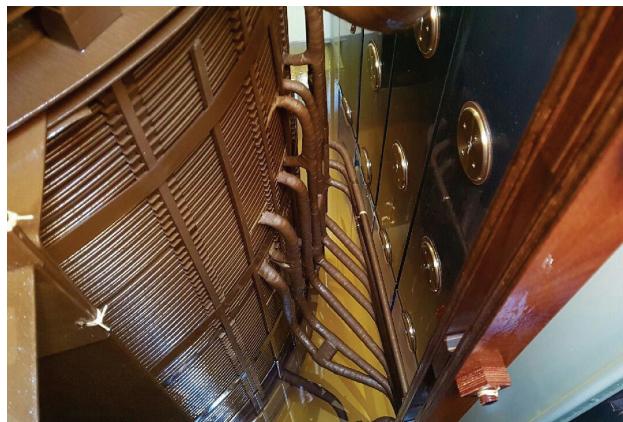
**Fig. 11.** Photograph of Inside of the Transformer

케이블 화재는 과전압, 과전류의 영향으로 절연이 불량한 부분에서 발생할 수 있으므로, 주변압기의 이상여부에 대한 검사를 제조사를 통해 확인하였다. Fig. 11과 같이 변압기 내부에서 탄화 및 열변형 등 절연손상이 발생했다고 판단할 만한 특이점이 확인되지 않았으며, 일반적으로 변압기 상태

진단 시 이용되는 변압기 유증 가스 분석 결과, 수소, 메탄, 에탄, 에틸렌, 아세틸렌, 일산화탄소 및 이산화탄소가 Table 1과 같이 정상치로 측정됨으로써, 주변압기 이상에 의한 화재 가능성은 배제할 수 있다(Sun et al., 2005).
