지상 LiDAR 공간분석을 통한 산불·산사태 피해 계류의 연간 토사유입량 산정

Estimating of Annual Sediment Yield at Mountain Stream in Fire/landslide Damaged Forest by using Terrestrial LiDAR Spatial Analysis

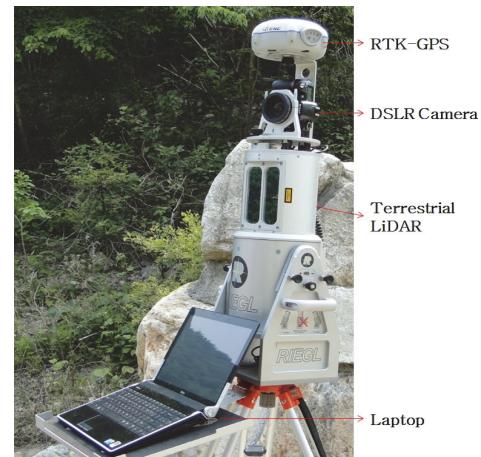
Fig. 2. Equipment Component of Terrestrial LiDAR.

모니터링에는 오스트리아 RIEGL社의 LMS-Z210ii 지상 LiDAR 장비를 이용하였다. 이 장비는 국내외의 선행연구에서 토석류 발생량 산정, 침식/퇴적 해석, 사방댐 저사량 산정 등에 활용되고 있다(Milan *et al.*, 2007; Jun *et al.*, 2010; Seo *et al.*, 2014; Jun *et al.*, 2014). 사용된 지상 LiDAR 장비의 구성과 성능은 각각 Fig 2, Table 2와 같다.

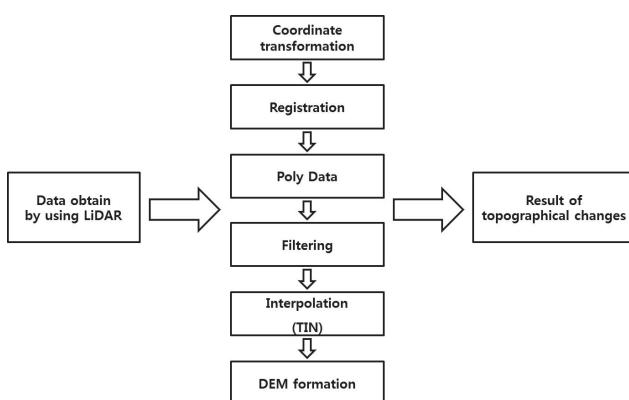
Fig. 3. Processing of Terrestrial LiDAR Research System.

지상 LiDAR 촬영으로 획득된 점군들은 장비 내부를 원점으로 하는 3차원 상대좌표이기 때문에 변위추출을 위해서는 절대좌표로 변환이 필요하다. 본 연구에서는 HUACE社의 X91 Network RTK-GPS를 이용하여 절대좌표로 변환하여 정합하였다.

정확한 지형변화 분석을 위하여 지면점을 추출하는 필터링 작업이 필요하다. 연구에는 Terrasolid社의 TerraScan S/W를 이용하여 경사기반의 지면점 분류기법을 통하여 지면점을 분류하였다. 또한 분류된 지면점 Data는 획득되지 않은 미지점의 값을 예측할 수 있는 보간법을 적용해야 되는데, 본 연구에서는 복잡한 지형을 섬세하게 나타내고, 지형분석에 많이 이용되고 있는 불규칙삼각망(TIN)을 형성하였다(Choi, 2005).

DEM 형성에는 Morgan and Habib(2002)가 제안한 방법으로 점밀도를 고려하여 격자크기를 산정할 수 있지만, 사방댐 계획퇴사선 범위를 고려하여 격자크기는 가로, 세로 각각 0.5m로 설정하였다. 형성된 DEM은 분석구역과 비(非)분석 구역으로 구분하고, 사방댐 계획퇴사선내의 분석구역만 활용하였다. 지상 LiDAR를 이용한 데이터 획득 과정은 Fig

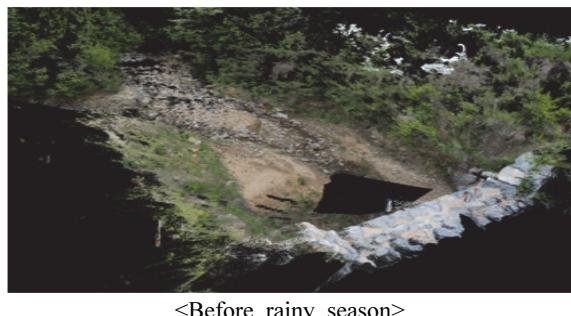
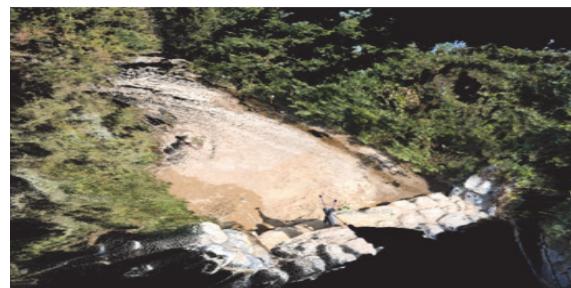
<Before rainy season>

<After rainy season>

Fig. 4. Examples of Terrestrial LiDAR Measurement Results at Forestfire-Damaged.

사방댐 대수면에 저사되는 퇴적토사량 모니터링을 위해 본 연구에서는 Seo *et al.*(2014)의 방법과 동일하게 사방댐 방수로에서 지상 LiDAR 장비를 3회 이동 시켜 촬영하였다. 촬영위치는 사방댐 방수로 위 쪽에서 1차 측정, 우측에서 2차 측정, 2차 측정 지점에서 Tiltmounts를 통하여 대수면 아래쪽에 3차 측정하였다. 또한 3개 Data를 정합하여 음영 지역 발생을 최소화시켰다.

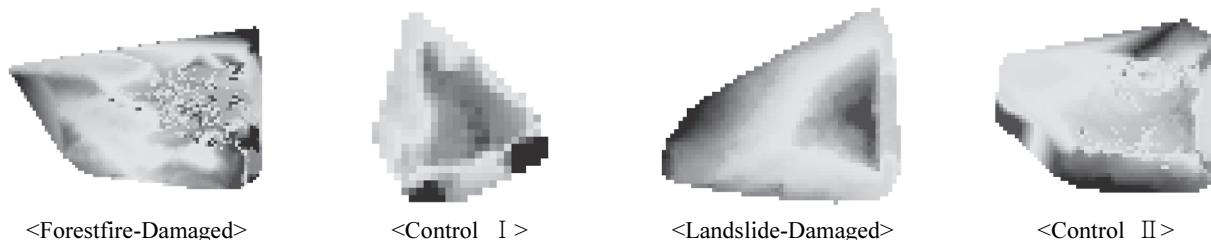
Fig. 5. Examples of DEM Formation at Research Site.

이를 비교하였다. 산술연산을 이용하여 우기전과 우기후의 DEM을 빼는 방법으로 변위를 추출하였다. 산술연산과정의 수식은 다음과 같고, 각 연구대상지의 DEM 형성결과 예시는 Fig 5와 같다.

$$\Delta z_{ij} = z_{ij}(1) - z_{ij}(2)$$

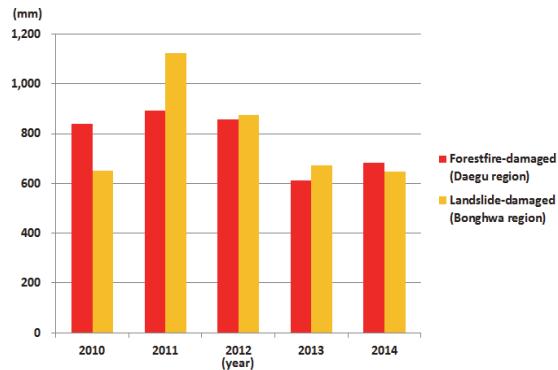
두 지역의 강우량 차이는 산불피해지역(대구)에서 산사태 피해지역(봉화) 보다 2010년도에 191mm 더 많은 것으로 나타난 반면, 2011년에는 산사태피해지(봉화)에서 231mm 더 많은 것으로 나타났다(Fig 6). 그러나 2012년~2014년 사이에는 두 지역에 큰 강우량 차이가 없는 것으로 판단하였다.

Fig. 6. Rainfall of Research Site during June to September.

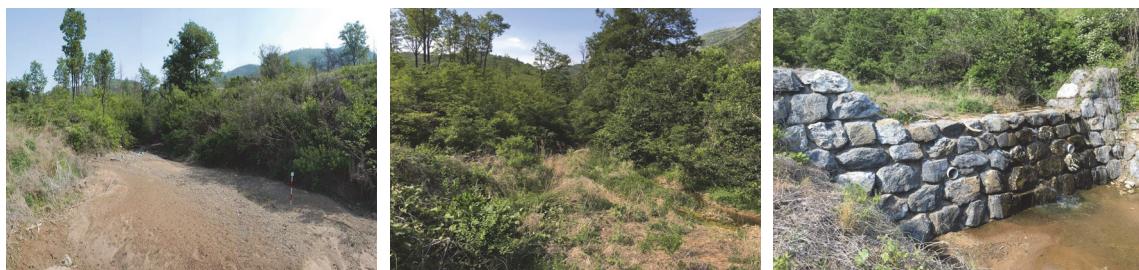
Fig. 7. View of Filled Erosion Control Dam in Forestfire-Damaged.

는 것으로 나타났다(Table 3). 2014년 토사유출량이 0m³/ha인 이유는 2013년 우기이후 조사 때 사방댐이 만사되어 있었고, 2014년 우기전·후의 조사에서는 Fig 7에서와 같이 사방댐 상·하류에서 식생성장 외에 토사유출 흔적은 발견할 수 없었기 때문에 토사유출량이 0m³/ha이라고 판단하였다.

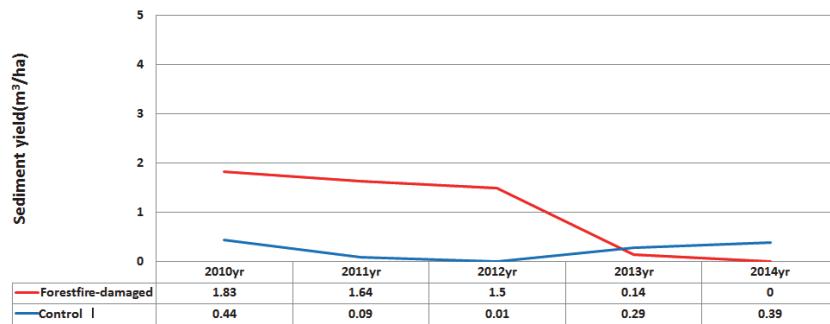
Fig. 8. Comparison of Sediment Yield in Forestfire-Damaged and Control I .

산불피해지와 일반산지 두 계류의 연간 토사유입량을 비교하면 Fig 8과 같다. 산불피해 계류에서는 모니터링 1년차에 토사유입량이 가장 많은 것으로 나타났으며, 시간이 지날수록 점점 감소하는 것으로 나타났다. 특히 모니터링 4년차에는 토사유입량이 급감하였다. 이러한 결과는 1996년과 2000년 고성, 삼척 산불피해지에서 토사유출 특성을 연구한 Lee *et al.*(2004)과 Seo *et al.*(2010)의 연구결과와 유사하게 나타났으며, 산불피해지의 토사유출 및 하류의 토사유입 방지를 위해서는 조기복구가 중요하다는 것을 정량적인 결과로 확인할 수 있었다. 특히, 산불피해 사면이 포함된 계류의 경우 토사유입으로 인한 하류의 2차 피해 방지를 위해 사방댐 등의 신속한 구조물 설치와 지속적인 관리가 매우 중요한 것으로 판단된다.

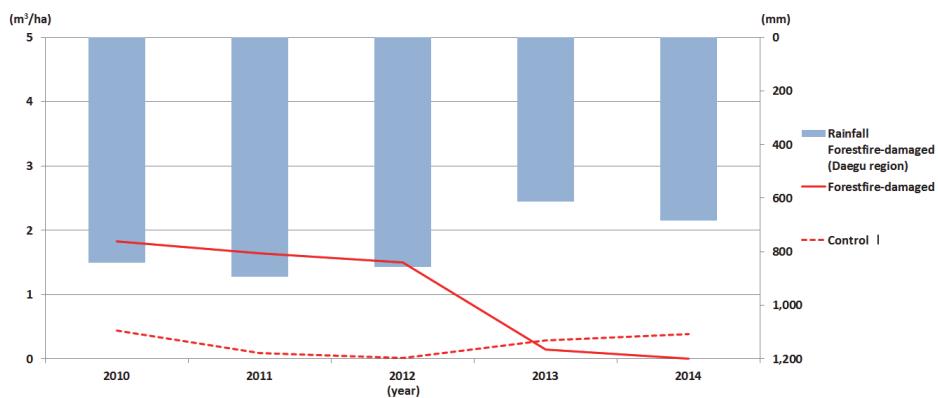
Fig. 9. The Annual Sediment Yield and Rainfall in Forestfire-Damaged and Control I .

산불피해 계류에서는 강우량의 변화에 따라 토사유입량의 증감이 두드러지게 나타났다(Fig 9). 모니터링 3년차까지 (2010년~2012년)의 연평균 강수량(매년 6월~9월) 863mm, 연평균 토사유입량 1.66m³으로 나타났고, 2013년과 2014년의 연평균 강수량 648mm, 연평균 토사유입량 0.07m³으로 나타났다. 이러한 결과는 강우량이 많을수록 산불피해 계류

에서는 토사유입량이 증가하는 것으로 강우의 영향성이 일반산지 보다 높은 것으로 판단된다.

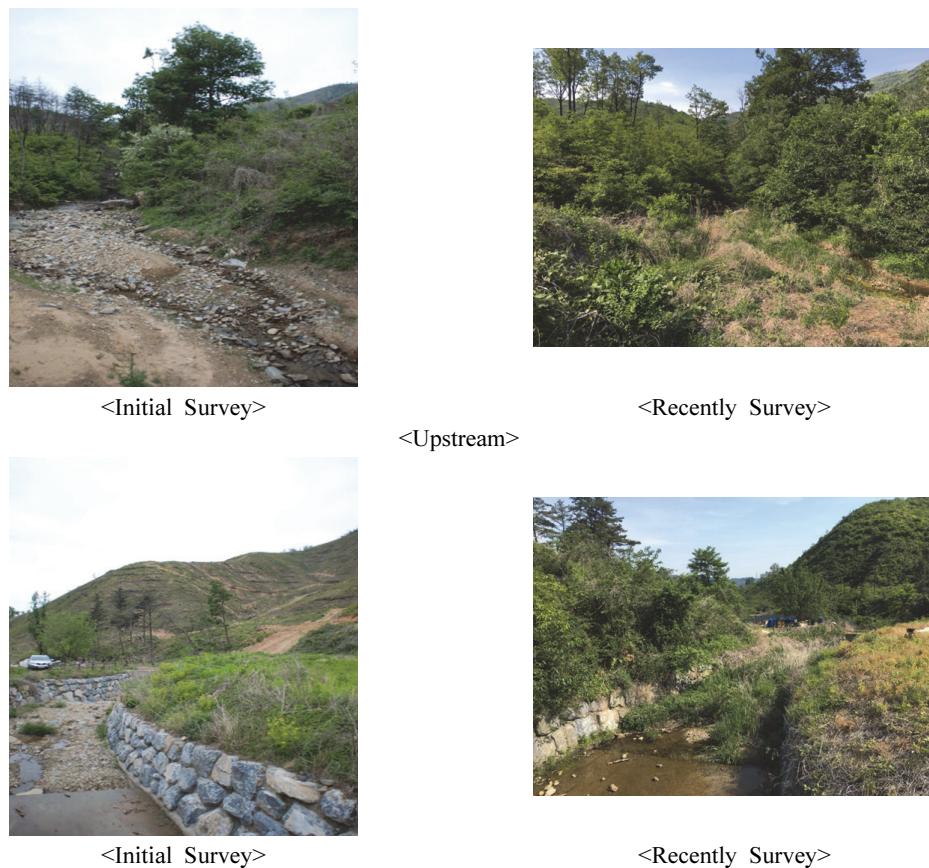
Fig. 10. Comparison of Initial and Recently Survey in forestfire-Damaged.

한편, 대조구의 2013년, 2014년의 토사유입량이 산불피해지보다 더 높게 나타났는데, 이는 Shin *et al.*(2013), Lee *et al.*(2014)의 연구결과에 근거하여 국내 산불 피해지의 식생도입 등의 복구공사 후 활착 등 사면안정이 이루어졌기 때문에 토사유입량이 대조구 보다 작게 나타난 것으로 판단되며, 현장 조사에서도 확인할 수 있었다(Fig 10).

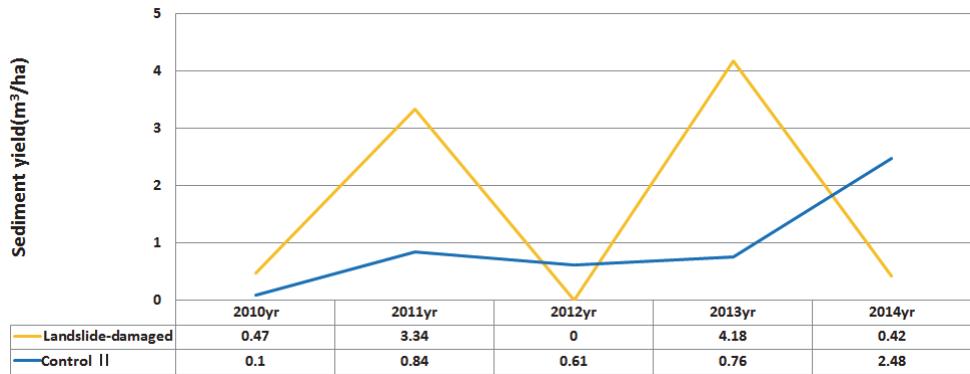
Fig. 11. Comparison of Sediment Yield in Landslide-Damaged and Control II.

산사태피해지와 일반산지(Control II) 두 계류의 연간 토사유입량을 비교하면 Fig 11과 같다. 산사태피해지의 특징 또는 일반산지와의 뚜렷한 차이점이 나타나지는 않았다. 그러나 두 계류의 연간 토사유출량 증·감 경향은 격년으로 유사하게 변화하는 것으로 나타났지만, 강우량과의 상관성은 없는 것으로 판단된다(Fig 12).

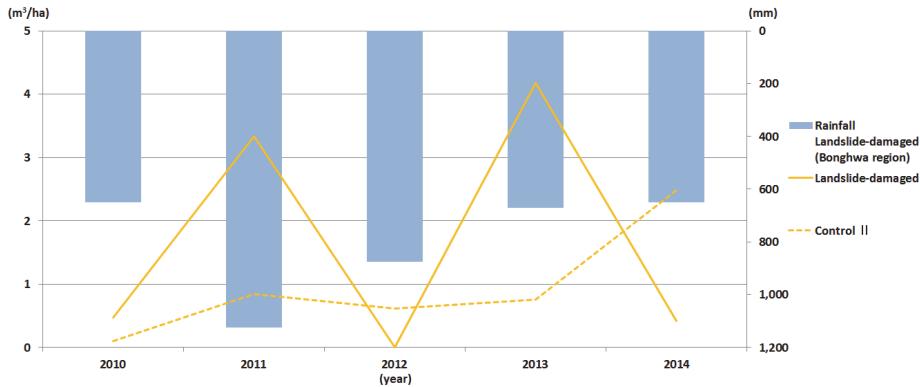
Fig. 12. The Annual Sediment Yield and Rainfall in Landslide-Damaged and Control II.

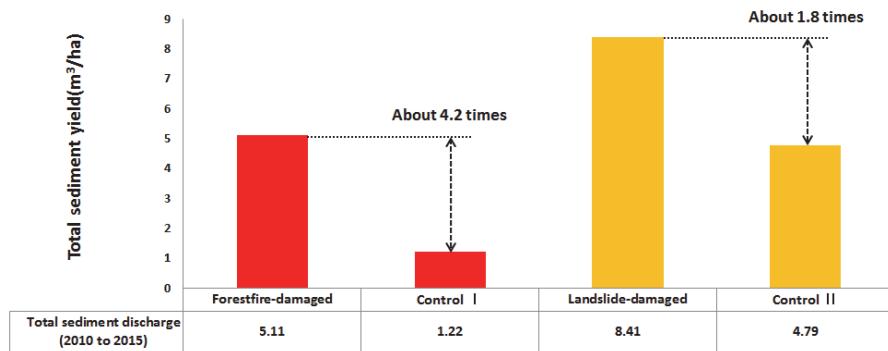
Fig. 13. Comparison of Total Sediment Yield in Damaged and Control Forests.

산림이 산불 및 산사태 등으로 인하여 훼손된 산지와 일반산지와의 전체 토사유입량 차이를 비교하였다(Fig 13).

5년간의 모니터링 기간 동안 산불피해 계류에서는 총 $5.11\text{m}^3/\text{ha}$, 일반산지(Control I)에서는 총 $1.22\text{m}^3/\text{ha}$ 의 토사유입이 발생하여 산불피해 계류에서 약 4.2배 더 많은 토사가 유입되었다. 또한 산사태피해 계류에서는 총 $8.41\text{m}^3/\text{ha}$, 일반산지(Control II)에서는 총 $4.79\text{m}^3/\text{ha}$ 의 토사유입이 발생하여 산사태피해 계류에서 약 1.8배 더 많은 토사가 유입되었
