개구부에 설치되는 유리의 화재위험성 분석에 관한 연구

Fire Risk Analysis of Glass Installed in an Opening

Key words :Opening, Glass, KS F 2845, Compartment Fire Temperature

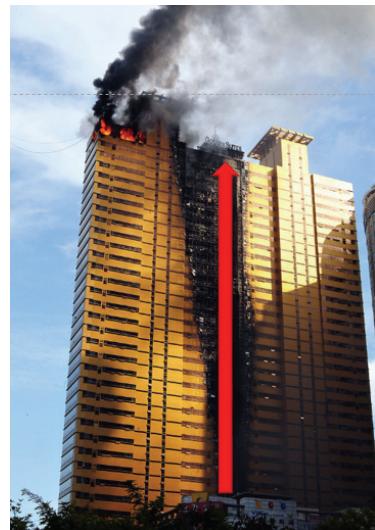
Fig. 1. Wooshin Golden Suite Fire Case

Fig. 1에서 나타낸바와 같이 4층 구획실 내부에서 발생한 화재는 외벽 개구부에 위치한 유리를 파손시키고 분출화염을 발생시켰다. 이후 Fig. 2와 같이 분출화염으로 인해 외벽 마감재에 착화되어 38층에 위치한 스카이라운지까지 빠르

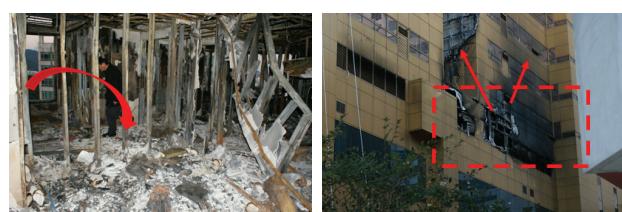
Fig. 2. Spread of Fire Through External Opening

게 화재는 확산되었다. 이때 화재로 의해 37층에 위치한 일부 세대의 개구부 유리가 파손되면서 건축물 내부로까지 확산되어 피해가 커진 화재사례이다.

(a) Top Floor Fire Damage Status (b) Igniter Opening Status

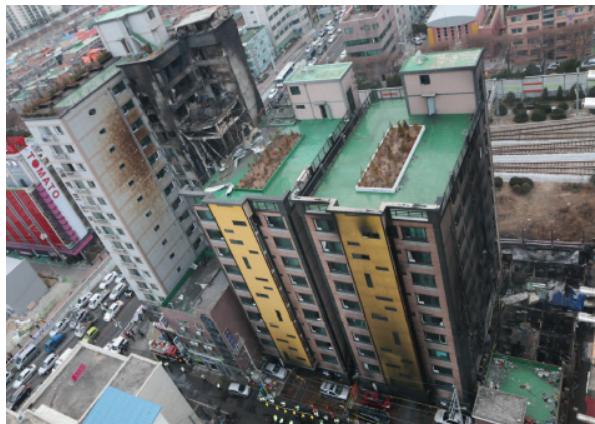
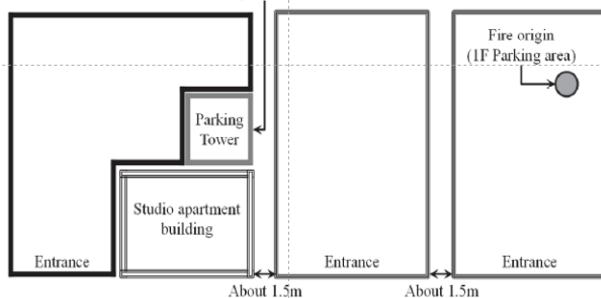
Fig. 3. Uijeongbu Apartment Fire

2015년 10월 10일 9시 13분경 경기도 의정부시에 있는 도시형 생활주택에서 화재가 발생하여 인접 건축물로까지 화재가 확산되었으며, 인명피해 130명 중 사망자 5명을 발생시킨 대형화재이다. 화재의 원인으로는 4륜 오토바이 키 박스를 라이터로 가열하면서 부주의에 의한 화재로 조사되었다. 주차장에서 시작된 화재가 건축물 내부와 인접건축물로 빠르게 확산되어 피해가 커진 화재사례이다(Fig. 3).

(a) Uijeongbu Apartment

Sandwich panel construction

(b) Cross-sectional view and ignition point of the accident building

9시 15분 무렵 1층 주차장에 주차되어 있던 4륜 오토바이에 최초로 화재가 발생하여 20여분 뒤인 9시 35분경 주차장 전역으로 화재가 성장되었고 대봉그린아파트 주차장 외벽을 따라 상층부로 화재가 확대되었다. 외벽마감재를 통해 확대된 화재는 인근 건축물인 드림타운과 해뜨는 마을의 외벽으로 확산되었으며, Fig. 4에서 나타낸 바와 같이 외벽 개구부에 설치되는 유리를 열에 의해 파손시키고 건축물 내부로 화재가 확산되었다.

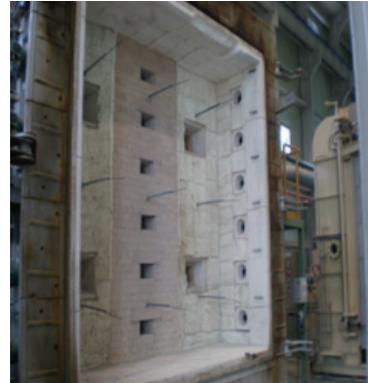
Table 2. Glass-resistant Test

Table 2는 시험체 규격 및 시료 종류에 대해 나타낸 것으로 일정한 회원에 따른 유리의 균열시간 및 파손시간을 알아보기 위해서 KS F 2845 (유리구획 부분의 내화시험)에 의거하여 시험을 실시하였다. 시험체의 크기는 $1,000 \text{ mm} \times 2,000 \text{ mm} \times 100 \text{ mm}$ 이고 시험실 개구의 크기는 $0.8 \text{ m} \times 2.0 \text{ m}$ 로 설정하였다. 시험에 사용된 유리의 종류는 건축물에 주로 사용되는 접합유리, 일반유리, 강화유리, 복층유리로 선정하였다. 접합유리 및 일반유리는 외벽 개구부에 가장 많이 사용되는 유리재료이며, 복층유리의 경우 2겹으로 구성되어 있으며 중간에 형성되는 공기층에 의해 뛰어난 단열효과가 뛰어나 많은 건축물에 설치되고 있다. 강화유리의 경우 건축물 1층에 유리문 및 창호 등에 많이 사용되며, 특수한 용도를 구획할 때 사용된다.

Test Criteria	KS F 2845	
Test Specimen Size	1,000 mm × 2,000 mm × 100 mm	
Test Room Opening Size	0.8 m × 2.0 m	
Type of Glass	Laminated Glass, General Glass Toughened Glass, Double-Layer Glass

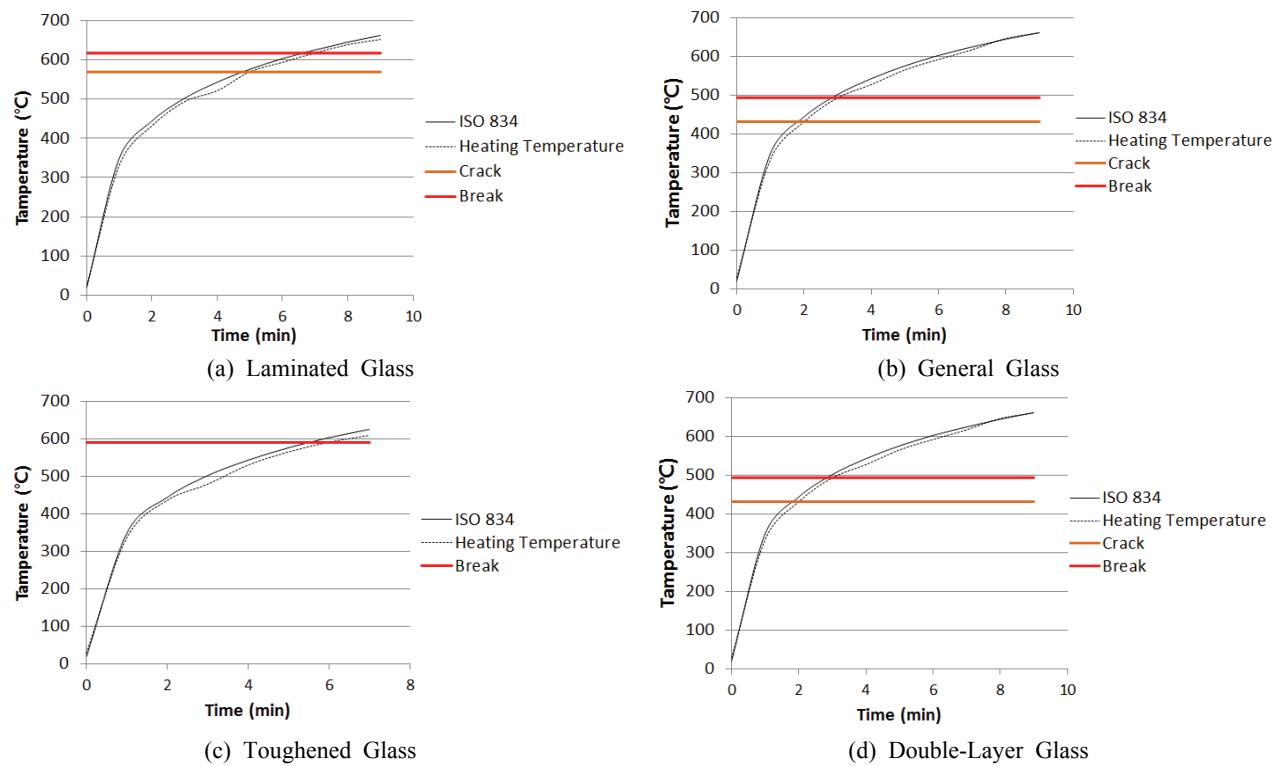
Fig. 5. Results of Test

Table 4와 Fig. 5는 유리구획 부분의 내화시험(KS F 2845)의 결과를 나타냈다. 접합유리의 경우 4가지 유리종류 중 내화성능이 가장 높게 나타났다. 시험 시작 후 569 °C에서 균열이 시작되어 617 °C에 파손이 일어났으며, 유리의 고정 부분을 제외한 모든 유리파편이 하강하였다. 일반유리의 경우 다른 유리 종류에 비해 균열과 파손되는 온도가 가장 낮은 것으로 나타났다. 최초 균열이 발생한 온도는 432 °C이며, 이후 약 40초 경과 후 494 °C의 온도에서 파손이 발생하였다. 일반유리 역시 파편의 하강현상이 발생하였으며, 작은 유리 조각이 비산(飛散)되는 현상도 나타났다. 그리고 강화유리의 경우 균열이 발생하지 않고, 590 °C 온도에서 파손이 발생하였으며, 파손 시 사각형의 모양으로 비교적 날카롭지 않은 파손조각으로 하강하는 현상이 나타났다. 마지막으로 복층유리의 경우 열이 가해지는 가열로 부근의 1차 유리의 파손이 먼저 발생하였고, 곧이어 2차 유리가 파손되었다. 1차 유리와 2차 유리의 파손 온도에 대한 차이가 적으며, 567 °C에서 최초 균열이 발생했고 594 °C에서 2차 유리까지 파손되었다.

Time	Temperature	Time	Temperature	Time	Temperature	Time	Temperature
Crack	5 (min) : 05 (sec)	569 (°C)	2 : 40	432	-	-	5 : 48	567
Break	7 : 46	617	3 : 26	494	6 : 32	590	5 : 56	594
Broken Form	Fall		Shards of Glass Fly		Fall		1st Glass Break 2nd Glass Break

유리구획 부분의 내화시험(KS F 2845)을 실시한 결과 약 450 °C에서 높게는 600 °C까지 열에 견딜 수 있는 것으로 나타났으며, 이론적으로 구획실 화재온도 상승을 고려했을 때 화재초기에 파손될 위험성이 있다. 또한 화염에 직접 노출될 경우 유리의 파손시간은 더욱 빠를 것으로 판단된다. 화재 초기에 유리의 파손은 개구부를 통한 분출화염으로

상층부 또는 인접 건축물로 화재가 확산될 우려가 있다. 시험한 4가지 유리종류에서 모두 파손에 의한 유리조각이 하강하는 현상이 나타났으며, 유리의 파손에 의한 하강은 건축물 화재 시 재실자 및 이용객의 피난하는 과정에서 낙하물에 추가적인 피해를 발생시킬 위험성이 있다.

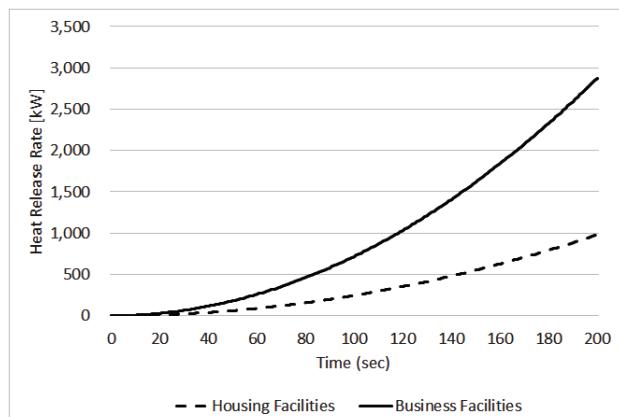
Fig. 6. Prediction of Heat Release Rate

건축물 구획내의 초기화재성상은 화재하중과 재질 및 수납형태에 크게 의존한다. 따라서 열방출률 Q (kW)로 나타내는 방식을 통해 가연물의 위험성을 구분하게 된다. 열방출률 Q (kW)가 시간의 2승에 비례하며, Eq. (1)에 나타낸 바와 같다. 여기서 α 는 화재성장률(kW/s^2)이며 t 는 시간(s)이다.

이에 Seo (2014)는 용도별 화재하중에 따른 화재성장률에 대한 관계를 Eqs. (3), (4)와 같이 제시하고 있다.

건축물 용도별 화재하중에 따른 화재초기의 발열속도(Q)는 Fig. 6에서 나타냈다. 구획실의 조건이 동일하고, 용도별 화재하중을 다르게 설정한 결과 화재하중이 $33.86 (\text{kg}/\text{m}^2)$ 인 Model 1 (주거시설)에 비해 $45.5 (\text{kg}/\text{m}^2)$ 로 높게 설정된 Model 2 (업무시설)가 높은 발열속도가 발생하는 것으로 나타났다.

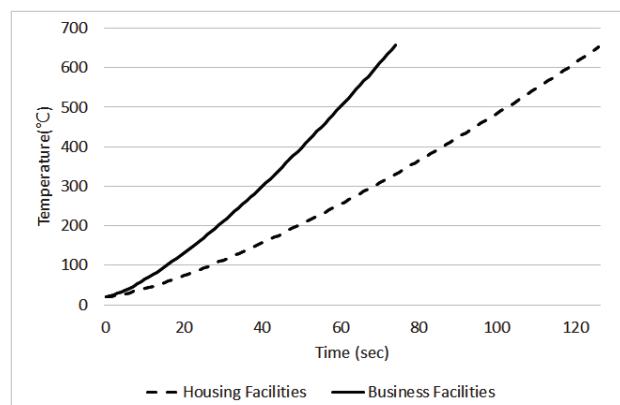
Fig. 7. Prediction of Fire Temperature

$$\Delta T_g = 480 \left(\frac{Q}{\sqrt{g} c_p \rho_\infty T_\infty A_0 \sqrt{H_0}} \right)^{2/3} \left(\frac{h_k A_T}{\sqrt{g} c_p \rho_\infty A_0 \sqrt{H_0}} \right)^{-1/3} \quad (6)$$

ΔT_g 주위온도에 대한 상부 가스총 온도 상승값($T_g - T_\infty$) (K), Q 는 화재의 에너지(열)방출률(kW), g 는 중력가속도 (m/s^2), c_p 는 가스의 비열(KJ/kg·K), ρ_∞ 는 주위 공기밀도 (kg/m^3), T_∞ 는 주위온도(K), A_0 는 개구부면적(m^2), H_0 는 개구부 높이(m), A_T 는 구획실을 둘러싸고 있는 표면의 총면적(m^2)을 의미한다. 이를 이용하여 건축물 용도별 구획화재온도예측을 실시한 결과 Fig. 7에서 나타낸 바와 같이 Model 2 (업무시설)가 Model 1 (주거 시설)에 비해 빠르게 온도가 상승하였다.

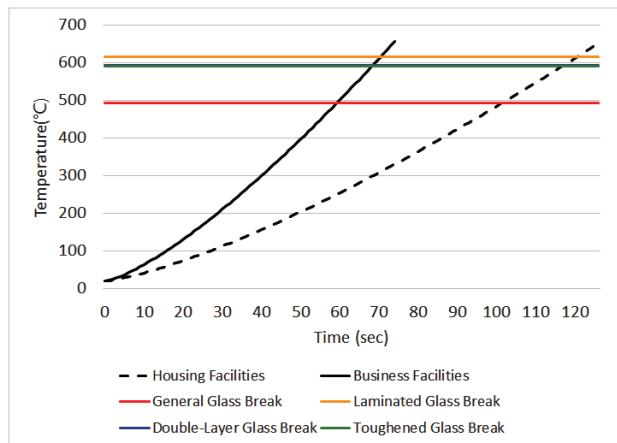
Fig. 8. Fire Temperature Prediction and Glass Break Temperature

Fig. 8은 업무시설과 주거시설에 대한 구획화재온도에 따른 유리의 파손 시간을 나타낸 것이다. 주거시설, 업무시설의 용도에 따른 구획화재온도예측과 유리구획 부분의 내화시험을 통해 4가지 종류의 유리에 대한 성능적 위험성을 분석한 결과는 다음과 같다. 주거시설의 경우 122초 만에 구획실 온도는 약 600 °C까지 상승하였다. 온도예측에

따른 유리의 파손 온도와 비교해보면 일반유리의 경우 432 °C에 균열, 494 °C에 파열이 발생하며 주거시설에 위치한 구획실에서 화재가 발생하여 온도가 상승한다면 주거시설 외벽개구부에 설치된 일반유리의 경우 102초 만에 유리가 파손된다. 복층유리, 강화유리, 접합유리의 경우 각 118초, 120초, 121초로 분석되었다. 접합유리가 열에 가장 잘 견디지만, 화재초기 약 2분 이내에 외벽개구부에 설치된 유리의 파손이 발생함으로써 화재확산을 방지하기엔 성능적인 문제가 있다.

또한 업무시설의 경우 주거시설에 비해 높은 온도상승곡선이 나타났으며, 일반유리는 60초, 복층유리는 69초, 강화유리는 69초, 접합유리는 71초로 유리의 파손시간이 주거시설에 비해 빠른 것으로 나타났다.

- (2) 건축물 용도별 구획화재온도 예측에 따른 유리 종류별 성능적인 위험성을 분석한 결과 업무시설의 경우 45.5 (kg/m²)의 높은 화재하중으로 인해화재가 발생하고 69초 만에 600 °C에 도달하였으며, 시험을 실시한 모든 유리는 약 600 °C이전으로 파손된 것을 고려했을 때 화재 초기에 개구부에 설치되는 유리의 파손이 발생할 것으로 분석하였다. 또한 주거시설의 경우 구획화재온도예측 결과 122초 만에 600 °C에 도달한 것을 고려했을 때 외벽 개구부에 설치되는 유리에 파손에 의한 화재확산에 대한 위험성이 높다고 판단된다.
- (3) 따라서 이용객 및 재실자들의 피난시간을 확보하고, 피난 시 유리 파편 등 추가적인 피해의 발생을 억제하는 대책이 강구되어야 하며, 외벽 개구부에 설치되는 유리의 화재확산 방지 대책을 위한 방화성능 기준의 강화 및 적용범위에 대한 재검토가 필요할 것으로 판단된다.
