# Network RTK UAV를 이용한 비탈면의 변위 계측에 관한 연구

## A Study on the Displacement Measurement of the Slope using Network RTK UAV

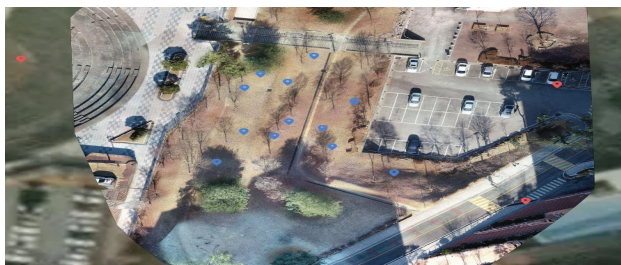
UAV의 비행경로는 DJI사의 전용 컨트롤러를 이용하여 자동으로 설정하였다. Fig. 1은 지상기준점(적색)과 검사점(파란색)을 나타내며 Fig. 2는 UAV의 비행경로를 나타낸다.

**Fig. 1.** Distribution of GCPs and CPs

GNSS측량 결과는 Table 3과 같으며, 수평 0.83 cm, 수직 1.73 cm 및 PDOP (Positional Dilution of Precision) 1.87로 계측되어 『일반측량 작업규정』의 네트워크 RTK 측량 규정 중 허용 정밀도 규정인 수평 5 cm 수직 10 cm 및 PDOP 3 이하를 만족하였다. Kim et al. (2018)의 연구결과에 따라 지상기준점을 대상영역과 검사점의 외각영역에 3점을 배치하였다.

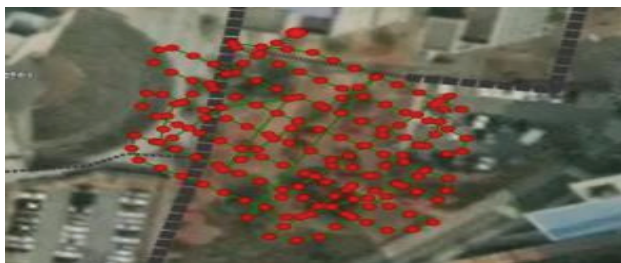
**Fig. 2.** UAV Flight Path

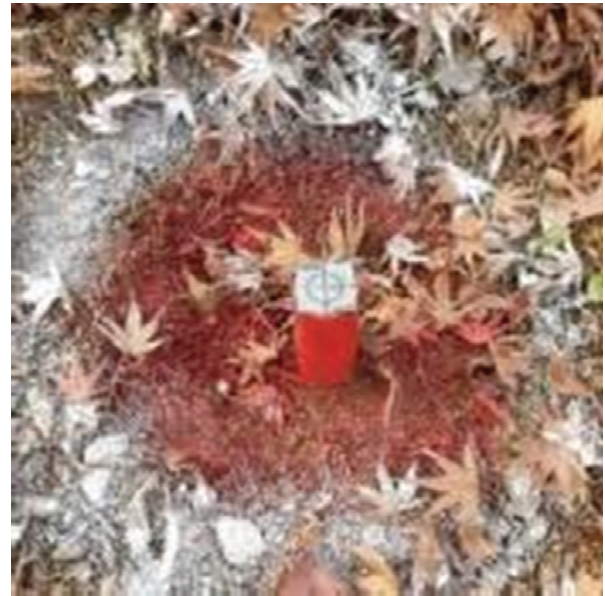
**Fig. 3.** Installed Pile For Check Point

말뚝 두부에 Fig. 3과 같이 SOKKIA사의 반사시트를 부착하였고 말뚝은 지반으로부터 25 cm 이상의 근입깊이를 갖도록 설치하였다.

검사점으로 사용되는 대공표지는 『지반계측 설계기준』에 명시되어 있는 이동측량 말뚝을 이용하였으며, 제원은 Table 4와 같다.

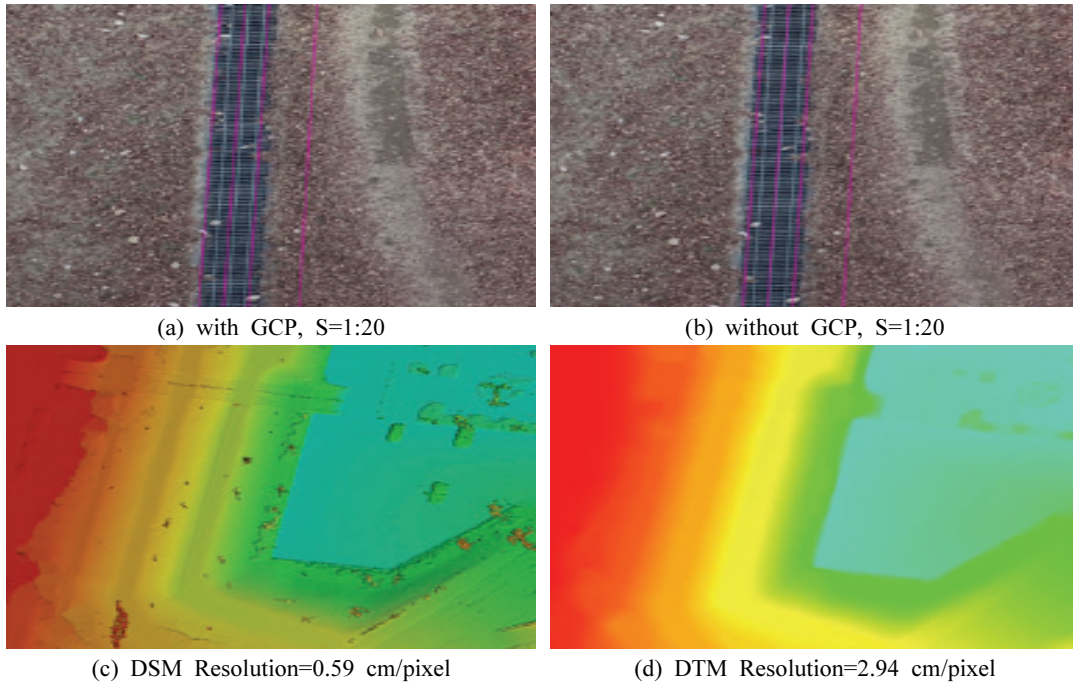
지상기준점을 사용한 경우 Fig. 5(a)와 같이 축척을 1:20까지 확대한 경우에도 수치지도와 일치함을 확인할 수 있었으며, Fig. 5(b)는 GCP를 사용하지 않은 경우 수치지도와 배수구 모서리 부분이 일치하지 않음을 확인할 수 있었다.

Fig. 5. Comparison Digital Map between Generated Orthophoto and DSM, DTM

하는 항공사진으로 제작된 정사영상과 비교하였다(Fig. 4). 또한 생성된 정사영상을 1:1,000 수치지도를 이용하여 비교하였으며, 생성된 DEM, DTM을 나타내었다(Fig. 5).
