커먼레일에서 연료 누유로 인해 발생한 승용차화재사례 분석

Analysis of a Car Fire Caused by a Fuel Leakage from the Common Rail

이의평*

Abstract

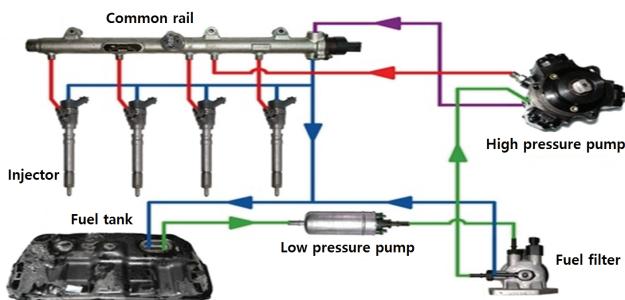
Fig. 15. Common Rail System

커먼레일시스템은 정확한 시기에 정확한 연료의 양을 전자제어 분사하여 유해배출가스 수준을 낮추기 위해서 모든 디젤자동차에 설치되어 있다(Lee, 2018). Fig. 15와 같이 저압펌프로 펌핑되고 연료필터를 거쳐 고압펌프로 들어간 후 고압펌프에서 1,600~2,000 bar의 압력으로 커먼레일에 압송하여 저장하고 인젝터는 ECU로부터 전기신호를 받아 솔레노이드밸브가 열리면 연료를 실린더 내에 고압으로 직접분사한다. 커먼레일과 인젝터가 높은 압력으로 미세한 연료입자 분사를 가능하게 하여 배기ガ스 배출을 줄이고 있다(Kim, 2015; Jeong et al., 2010).
